巴马-凭祥公路大新经龙州至凭祥段  
(K139+476~K285+600)

# 水土保持监测总结报告

建设单位：广西新祥高速公路有限公司

监测单位：广西交通设计集团有限公司

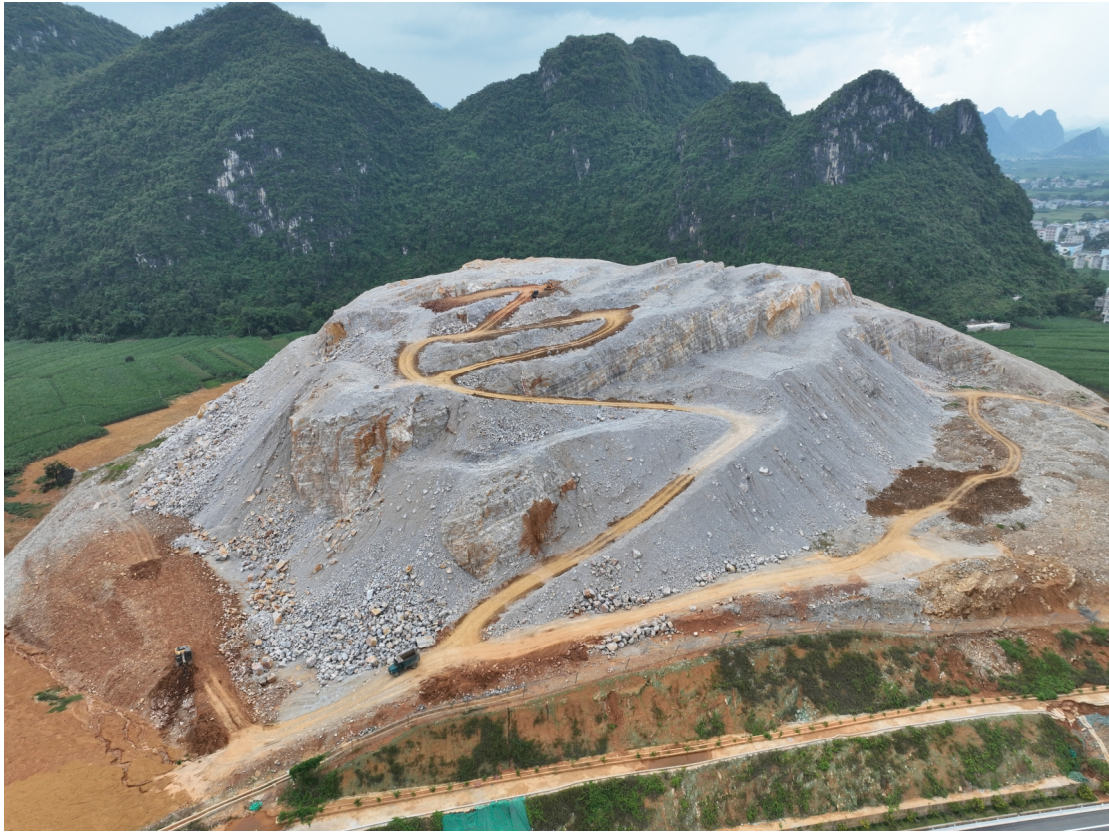
K156+000 右红线内取石

广西新祥高速公路有限公司根据项目部分红线内场地使用情况，对其水土保持工作作出如下安排。K156+000 右红线内取石，场地存在废料。该场地废料由大新县政府采取推向市场的方式进行处置，处置完毕后由广西新祥高速公路公司负责水土流失治理工作。水土流失治理工作计划于 2024 年 8 月前完成。
