巴马-凭祥公路巴马至田东段  
竣工环境保护验收调查报告  
(公示稿)

委托单位：广西河田高速公路有限公司

调查单位：广西交通设计集团有限公司

完成时间：2023年9月

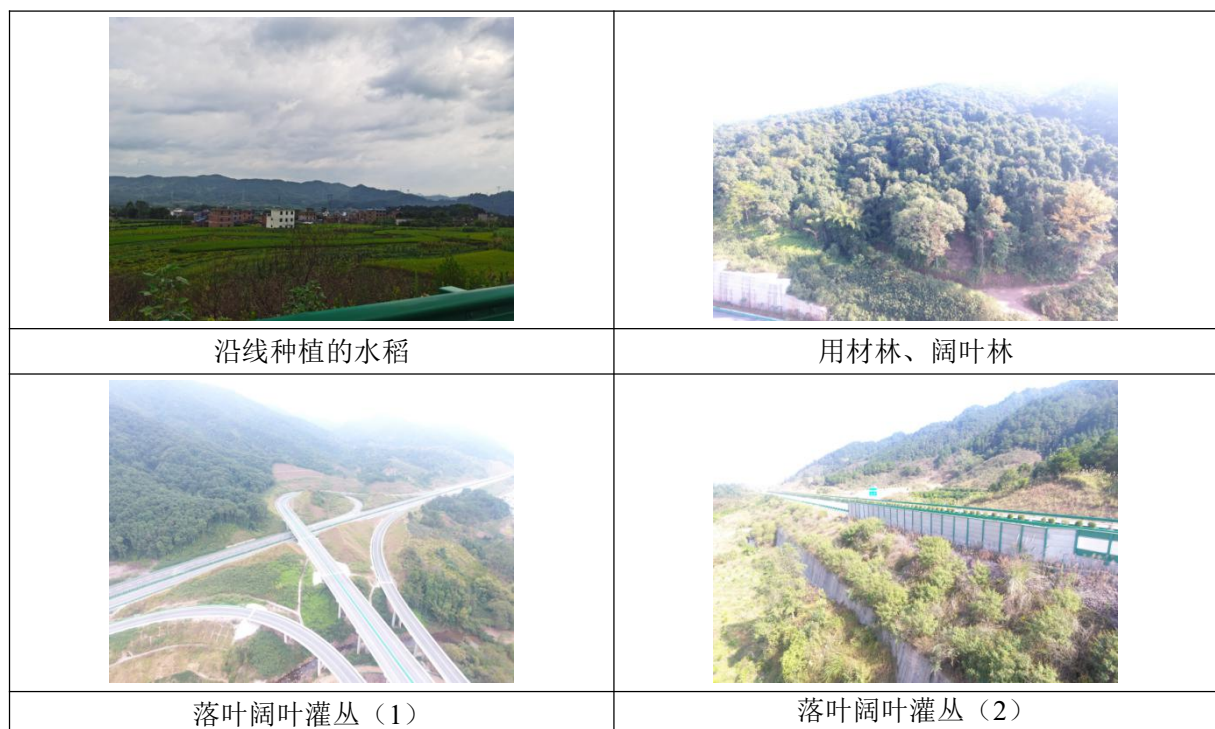
图 6.3-1 沿线植被照片

从调查结果来看, 公路沿线两侧施工影响范围均已基本复绿, 部分边坡进行植草绿化, 沿线种植了夹竹桃等绿化树木, 临时占地施工完毕后进行了平整和植草恢复, 绿化覆盖率较高, 未发现大面积裸露地表现象。公路沿线代表性植被现状见图 6.3-1。

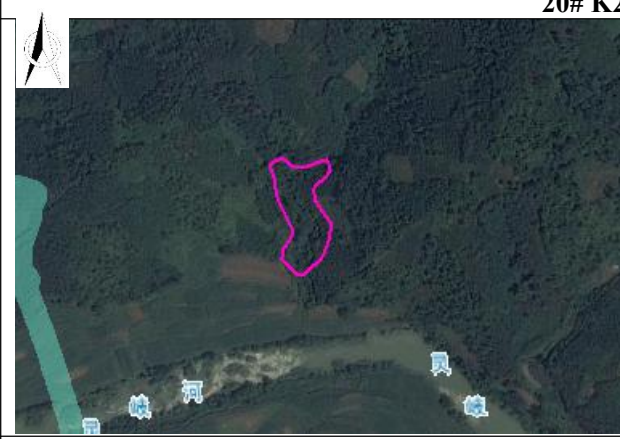
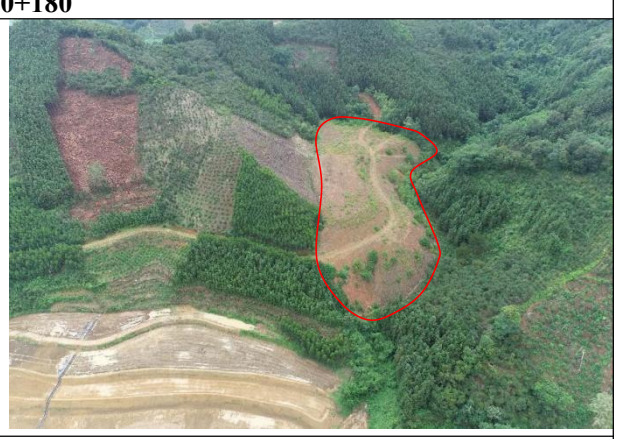
20# K20+180

序号	位置	堆渣量 (万 m <sup>3</sup> )	上游汇 水面积	最大 堆高	起堆高 程 (m)	占地面积 (hm <sup>2</sup> )			边坡及分级情况	地 形	渣场 等级	堆渣情况及现状	水土流失现状	周边情况介绍
												水沟损毁		
20	K20+180 左侧	12.47	0.101	30.2	230	1.29	0.90	0.39	/	凹地	4 级	堆渣已结束; 表面已复垦植树, 路基一侧修建截排水沟; 截排水沟保存较好	已全面绿化, 水土流失现象趋于微弱	紧靠路基布置, 渣顶低于路基
21	K21+330 左侧 350m	5.40	0.219	18	220	1.22	1.22		边坡总高 12m, 第 1 级高 8m, 坡比 1:2; 第 2 级高 4m, 坡比 1:2; 坡顶缓慢变坡	缓坡地	5 级	堆渣已结束; 表面已平整绿化, 局部裸露; 未修建挡渣墙, 坡脚一侧设天然过水沟道; 挡墙保存较好	已全面绿化, 水土流失现象趋于微弱; 但局部裸露区域, 在强降雨后形成的地表径流冲刷下, 产生沟蚀现象	下游为林地, 距离河道约 100m, 不涉及河道管理范围
22	K21+700 左侧	35.54	0.014	32.5	222	2.87	1.15	1.72	边坡总高 32.5m, 第一级坡高 18m, 坡比 1:2; 第二级坡高 14.5m, 坡比 1:1.5	沟道	4 级	堆渣已结束; 表面已复垦植树, 边坡裸露, 顶部路基一侧修建截排水沟, 已修建挡墙; 挡墙及截排水沟保存较好	已绿化区域水土流失现象趋于微弱; 但仍存在裸露区域, 其在强降雨后形成的地表径流冲刷下, 产生沟蚀现象	紧靠路基布置, 渣顶比路基高约 4m; 下游为农田, 距离河道约 500m, 不涉及河道管理范围
23	K21+920 左侧	46.16	0.011	48.3	222	2.85	1.14	1.71	边坡总高 48.3m, 第一级坡高 40m, 坡比 1:2; 第二级坡高 8.3m, 坡比 1:2	沟道	4 级	堆渣已结束; 表面已复垦植树, 边坡裸露, 顶部路基一侧修建截排水沟, 已修建挡墙; 挡墙及截排水沟保存较好	已绿化区域水土流失现象趋于微弱; 但仍存在裸露区域, 其在强降雨后形成的地表径流冲刷下, 产生沟蚀现象	紧靠路基布置, 渣顶比路基高约 4m; 下游为农田, 距离河道约 300m, 不涉及河道管理范围

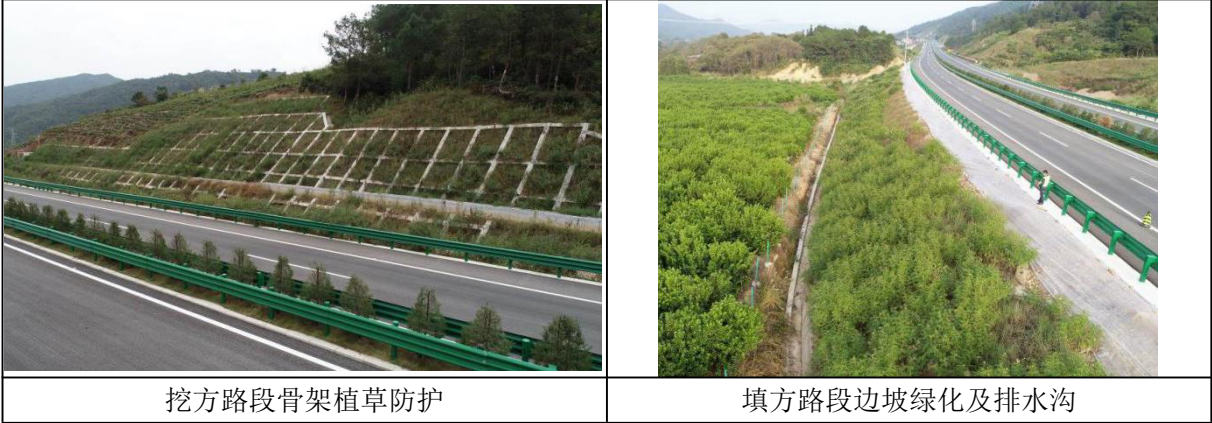
图 6.3-3 本项目典型边坡防护现场图片

试运营初期，个别路段边坡因土壤或地质等原因植被覆盖率偏低。调查期间，沿线边坡总体稳定，未发现较大规模的崩塌、滑坡等地质灾害发生。典型边坡防护现场图片见图 6.3-3。

(2) 公路管养单位对公路沿线已有的防护设施应进行经常性维护。重点做好边坡挡墙、护坡的巡查工作，对出现破坏、滑移等情况的，应及时修复，保证边坡稳定。

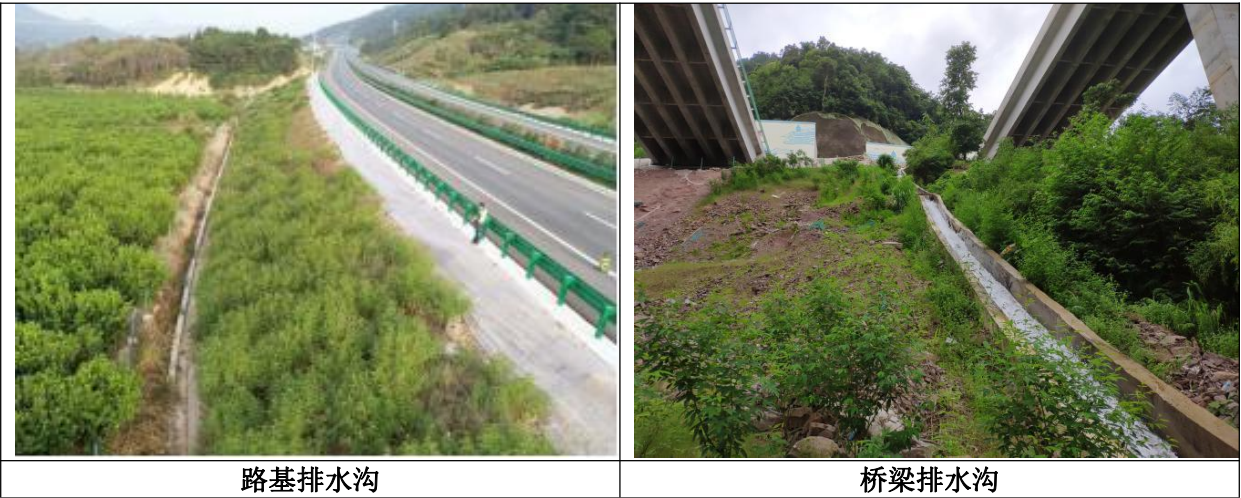
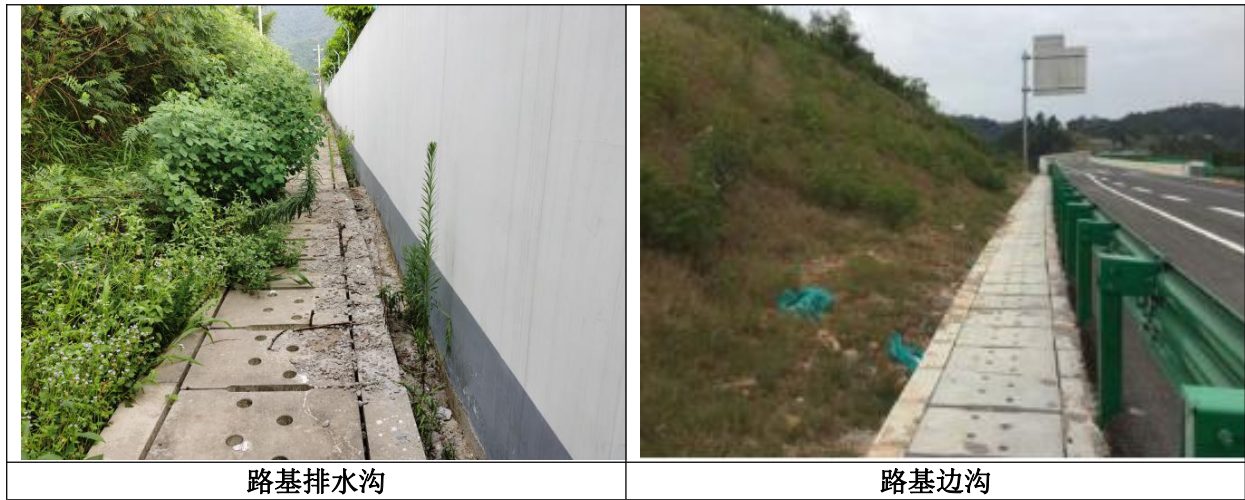
图 6.3-4 本项目典型排水设施现场图片

工程采取设置边沟、排水沟、截水沟等路基路面排水设施，弃渣场采取下部修建浆砌石挡墙，四周修建排水沟进行排水，排水设施较完善。

经调查，本项目建设的公路排水设施排水设施做到自成体系，排水断面满足排水要求，空间布局合理，有效的拦截和及时排放降雨形成的路面和坡面径流水，避免冲刷边坡危害公路安全和产生严重水土流失，排水系统与周边自然水系衔接顺畅，避免了排水出口直接冲刷农田现象。调查期间，沿线公路排水总体畅通，未发现因排水设施不完善导致边坡冲刷。

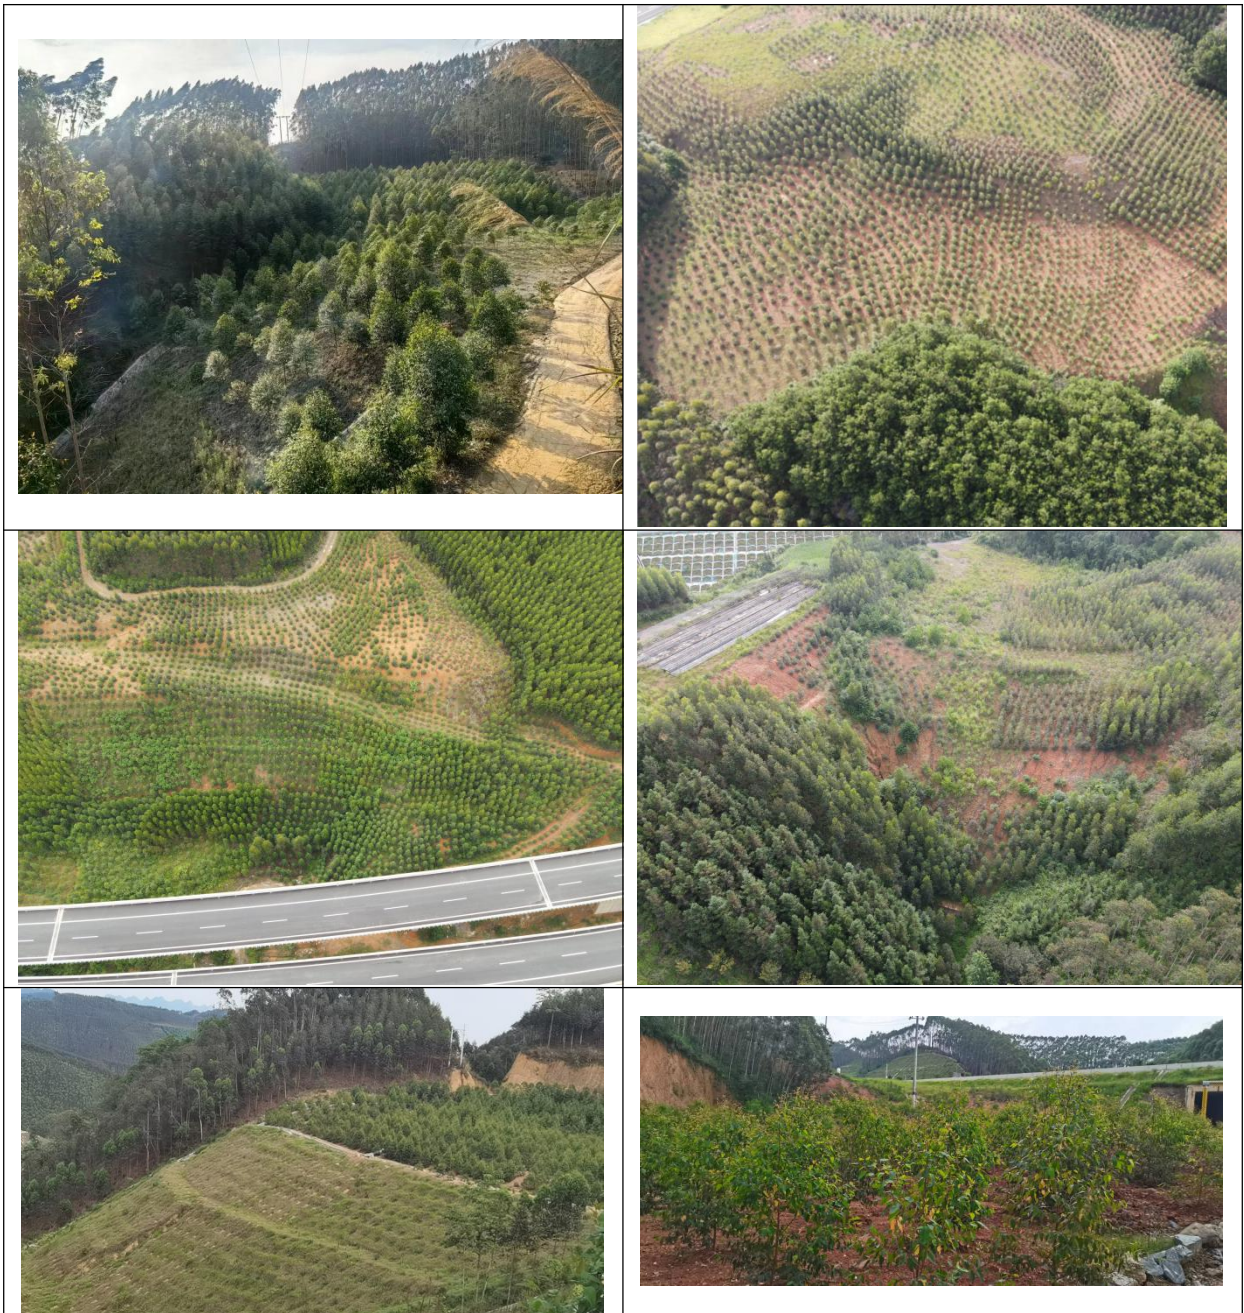
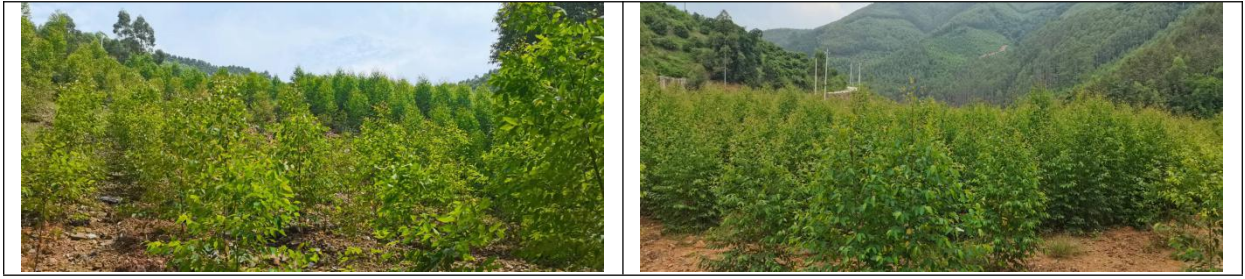
图 6.3-5 本项目典型临时场地水土保持恢复措施现场图片

本项目采取水土保持措施包括施工前剥离表土，集中堆放于表土堆放场；主体工程设截排水沟，边坡覆土、绿化，施工期间设临时挡墙、临时排水沟、临时沉沙池，雨季临时苫盖；临时占地后期回覆表土、整地后复垦或恢复植被等。

工程措施：表土剥离 95.61 万 m<sup>3</sup>，表土回填 95.61 万 m<sup>3</sup>，浆砌石挡渣墙 2728m，土地整治 269.48hm<sup>2</sup>，截排水沟 196199m，骨架草皮护坡 10.08 hm<sup>2</sup>，急流槽 2058m。

植物措施：综合绿化 42.00hm<sup>2</sup>，其它绿化 227.72 hm<sup>2</sup>。

临时措施：临时拦挡 71275m，临时排水沟 91418m，临时苫盖 96.50hm<sup>2</sup>。

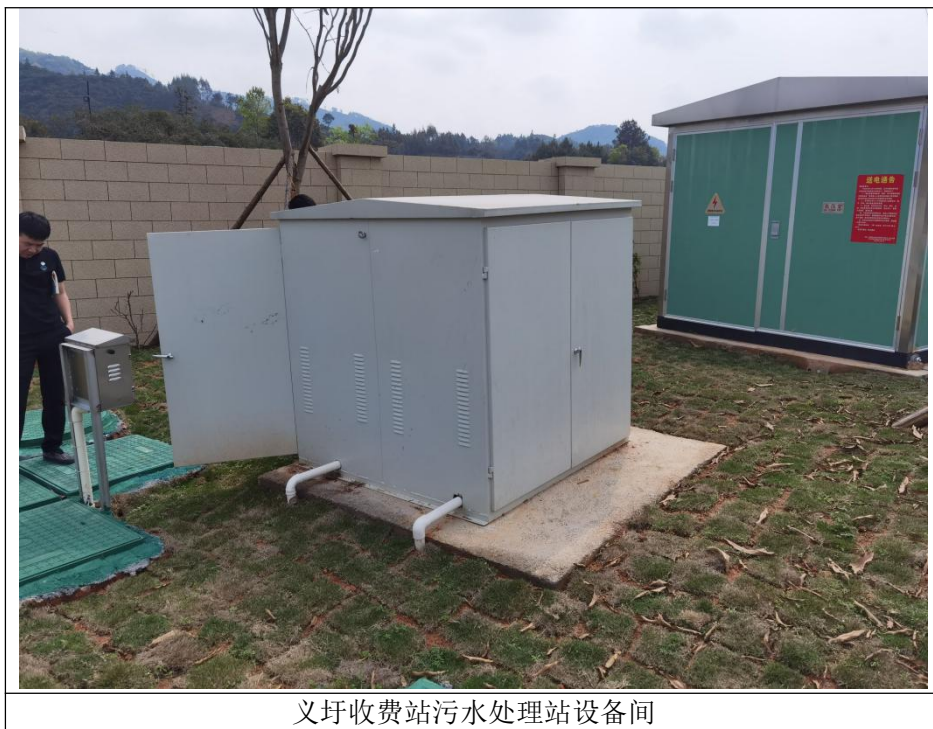
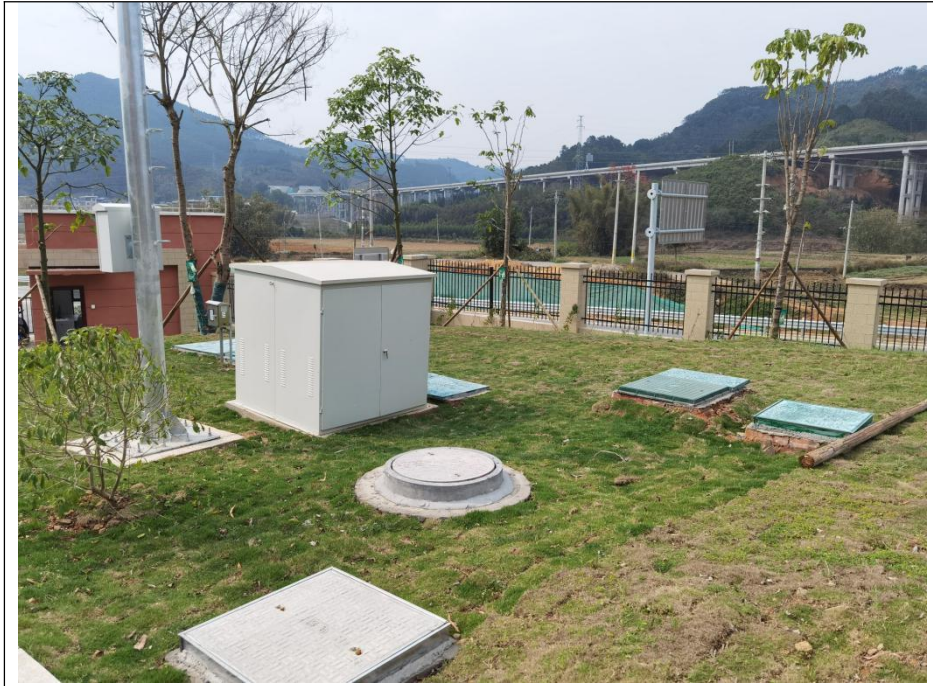
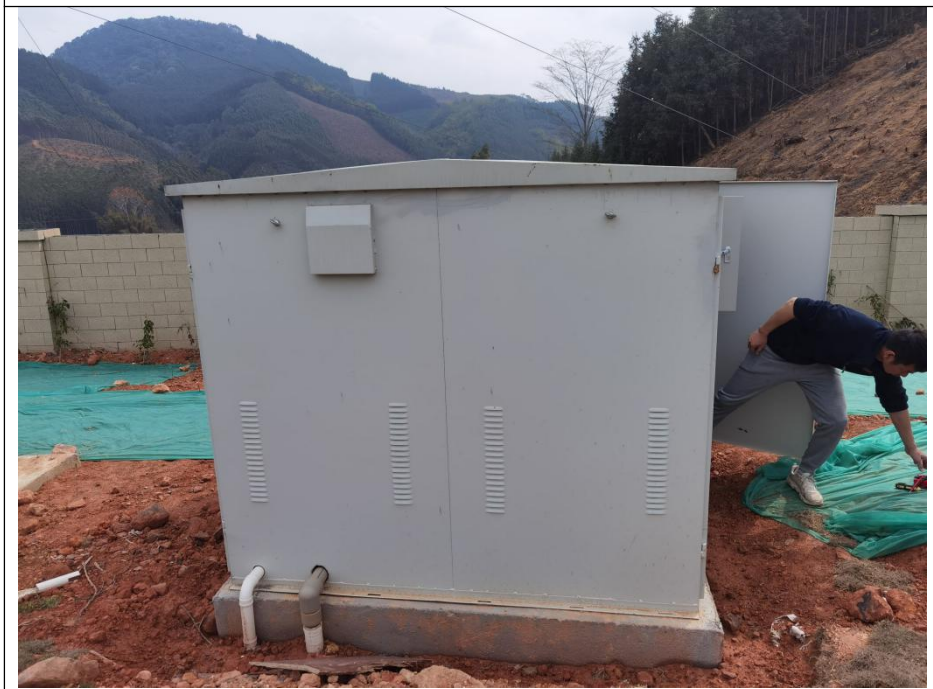
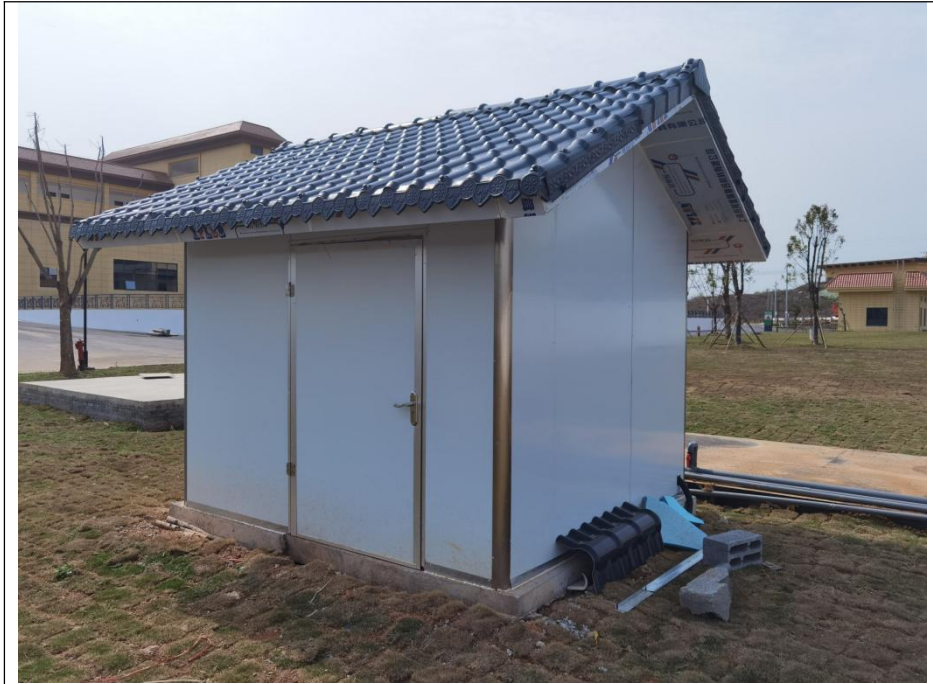
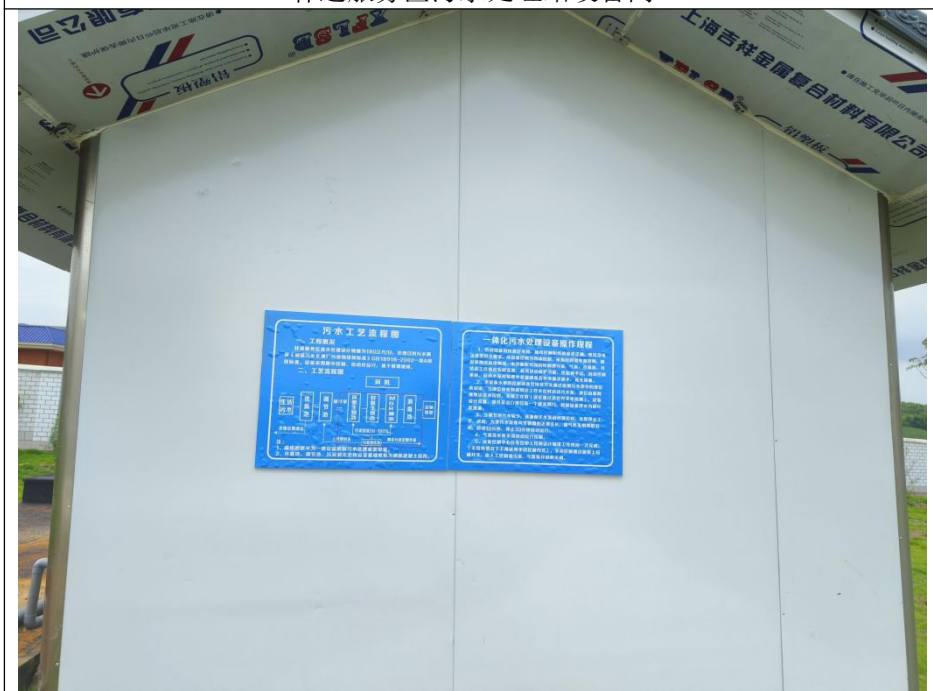
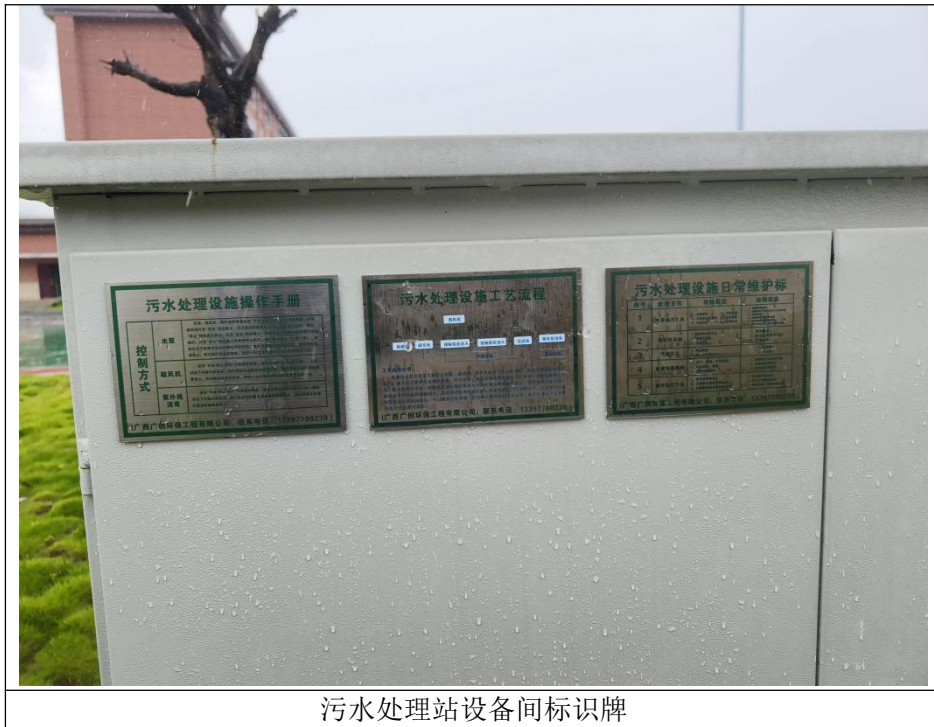
图 8.2-3 沿线服务设施污水设备现场情况图

义圩收费站污水处理站设备间

朔良收费站污水处理站设备间

义圩服务区污水处理站设备间

林逢服务区污水处理站设备间

污水处理站设备间标识牌

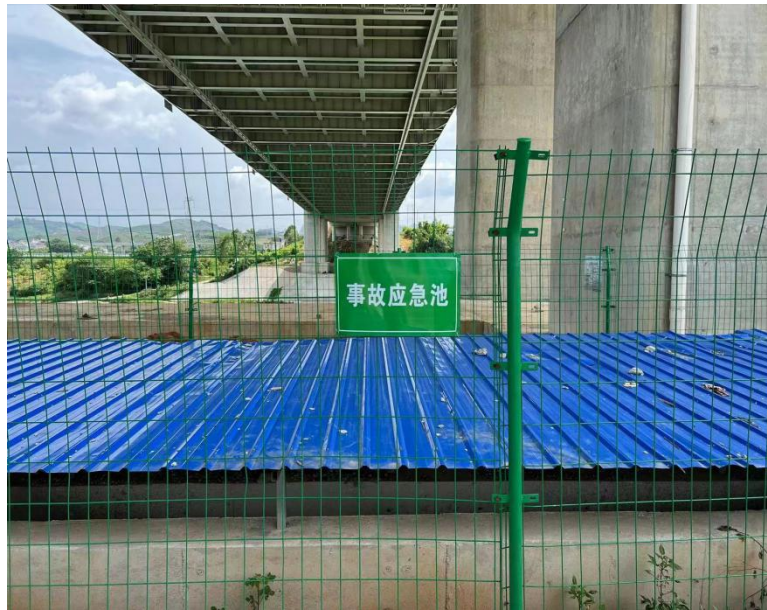
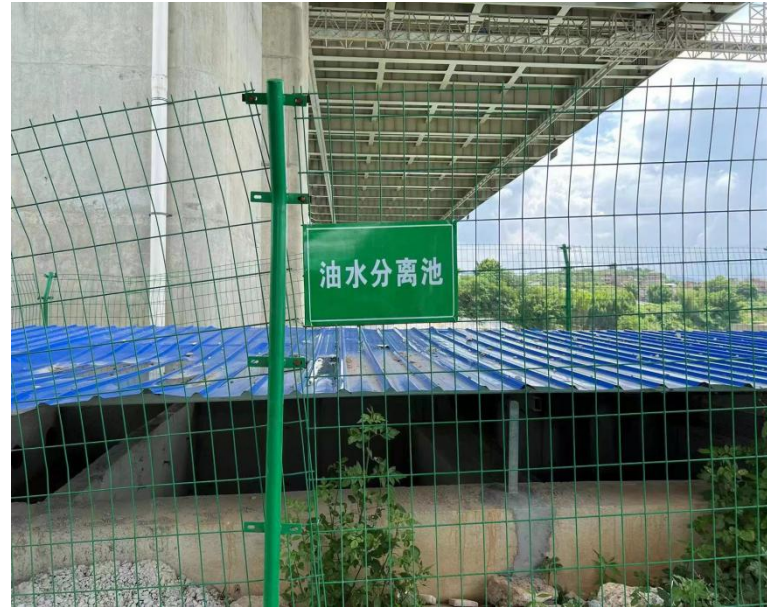
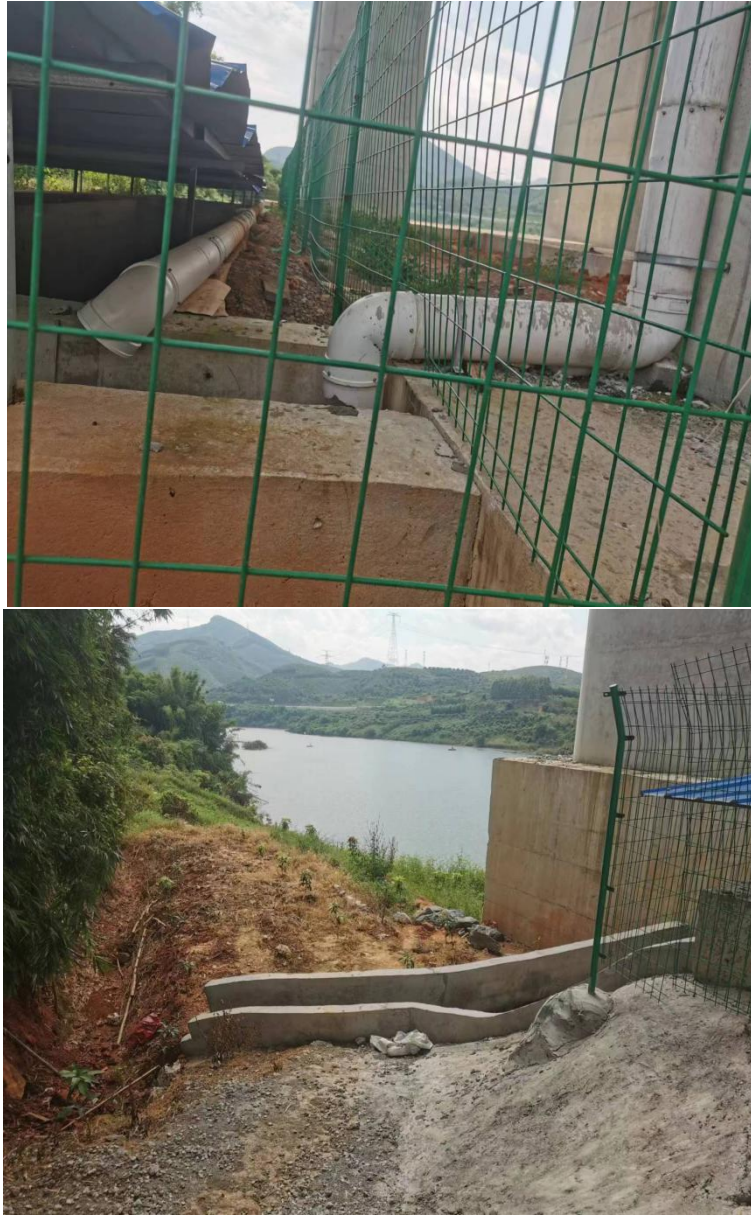
图 8.5-1 右江特大桥环境风险应急系统

本项目在跨越典型地表水体的桥梁处（如右江特大桥）等均设置有桥面径流水收集系统，桥梁段发生运输危险品车辆事故泄漏，泄漏品及消防水可临时储存在油水分离池中，不会对地表水体造成污染。其余路段一般只会对农作物和表层土壤产生影响，采取必要应急处置措施后影响可以消除。

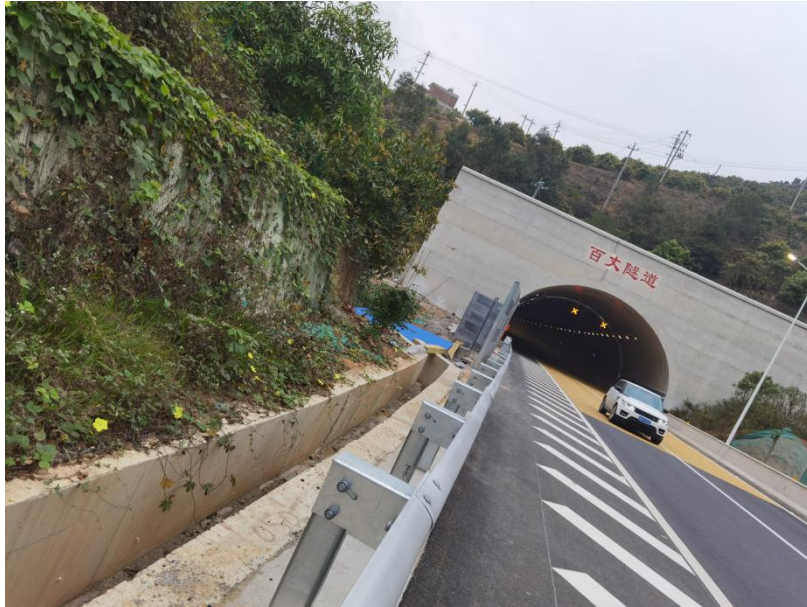
图 8.5-2 沿线排水沟渠及油水分离池

(2) 项目全线建设有完善的综合排水系统，事故状态下，可以利用公路排水设施拦截、临时存储泄漏危化品。

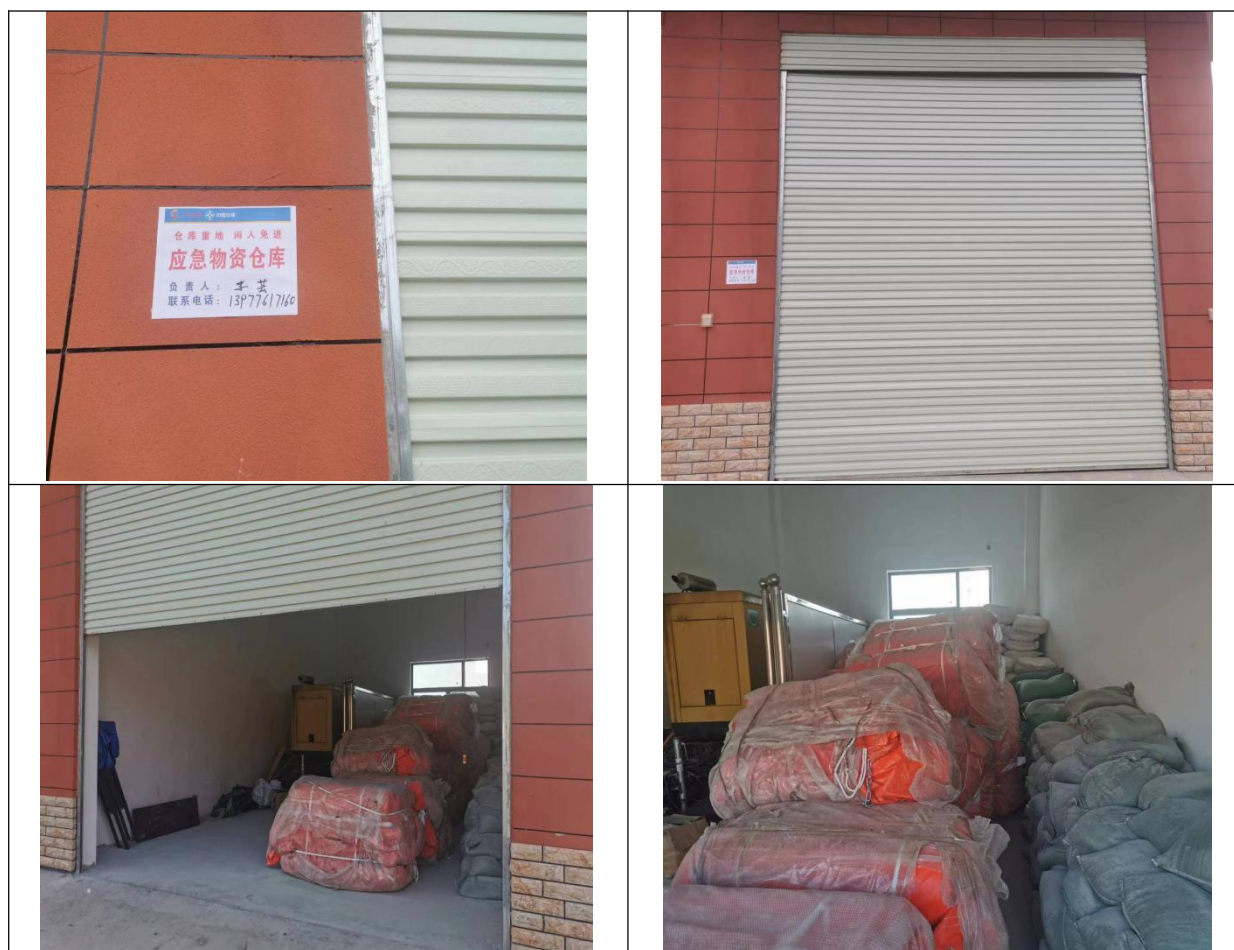
图 8.5-3 义圩收费站环境风险应急物资库

序号	环境应急物资	数量	型号/规格	应急物资库位置
1	铁锹	10 把	消防铁锹，长度 90~100cm	义圩收费站
2	粗干砂	5000kg	消防灭火砂，袋装/桶装	
3	沙袋	50 个	20kg 装，15kg 装，8~10kg 装

4	桥梁泄水孔塞	200 只	软材质孔塞，泄水孔内径 130mm
5	锯木屑	1000kg	吸油锯木屑，袋装（100 斤或 50 斤装）
6	围油栏	200m	固体浮子式 PVC 围油栏 WGV-1100 型
7	吸油毡	1000kg	PP-1 型和 PP-2 型，规格 1m*1m

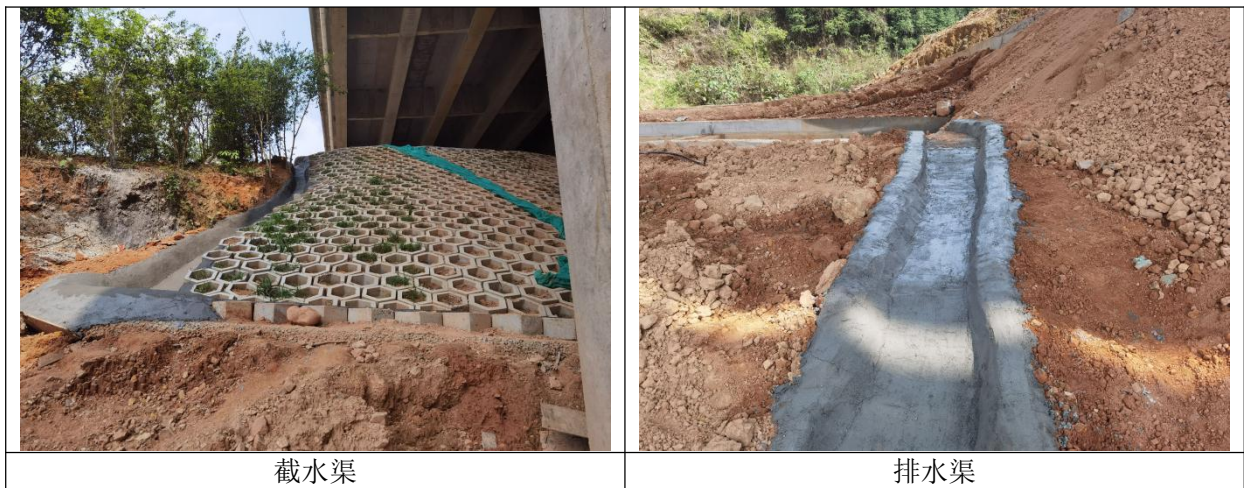
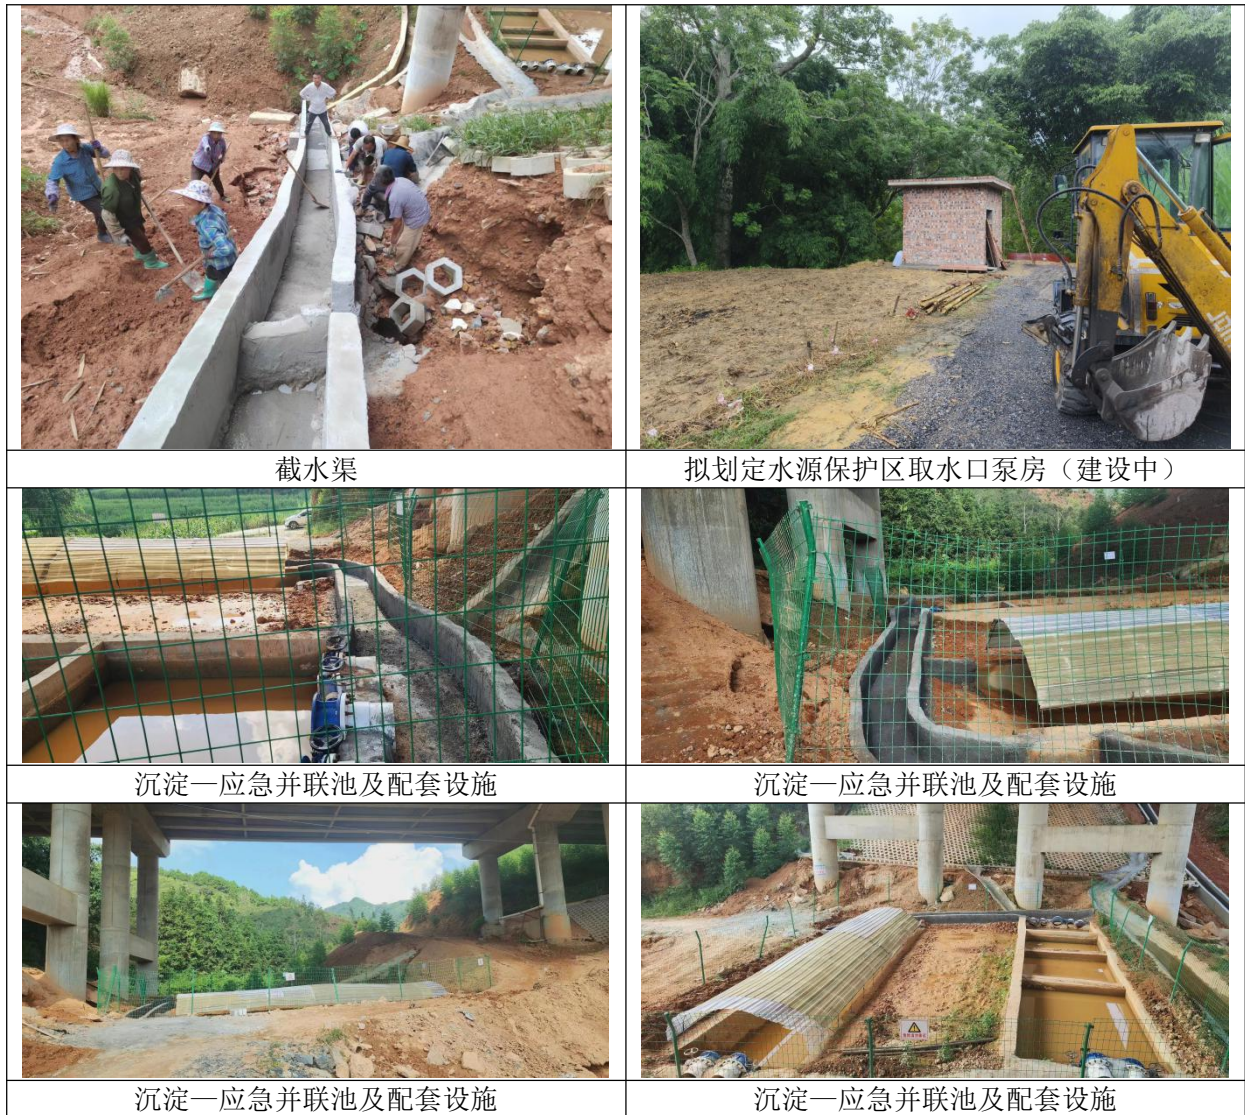
图 8.6-1 穿越拟划定水源保护区路段环境风险措施建设情况

(3) 路面具有完备的径流收集系统,可将径流水妥善收集;

(4) 由于目前《田东县义圩镇燕洞河东冠饮用水水源保护区划分技术报告》尚未经过百色市生态环境局评审,水源保护区范围存在不确定性,项目建设/运营单位需持续跟踪技术报告推进工作,根据最终确定的水源保护区范围,落实完善径流收集及配套的沉淀—应急并联池建设,并同步在道路双向设置交通警示牌、危险化学品车辆限速标志牌、应急联系告示牌等,确保项目环境风险防范措施满足相关要求。

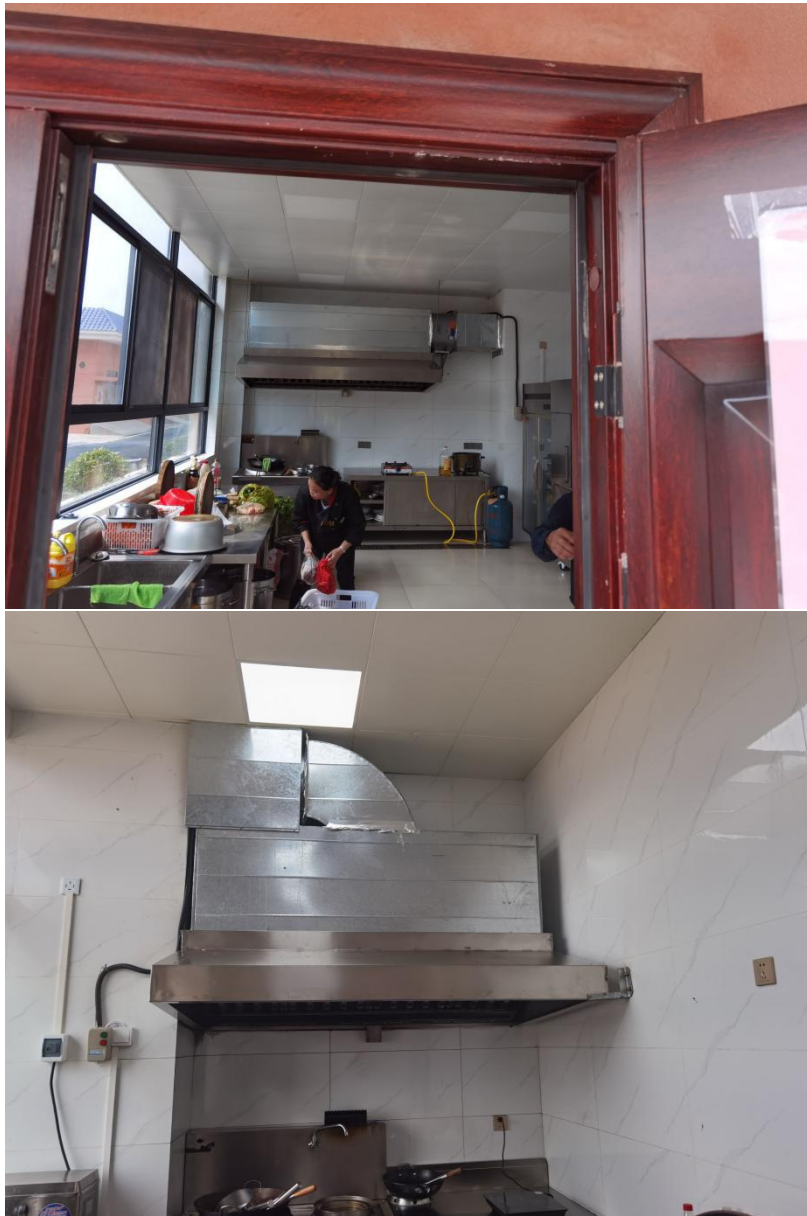
图 8.6-1 项目服务设施配套油烟机

本项目沿线的收费站含食堂，使用的能源为电能和液化天然气，各食堂均已配套油烟机。各服务区的餐饮区尚未投入使用，在餐饮单位入驻前需安装油烟机。

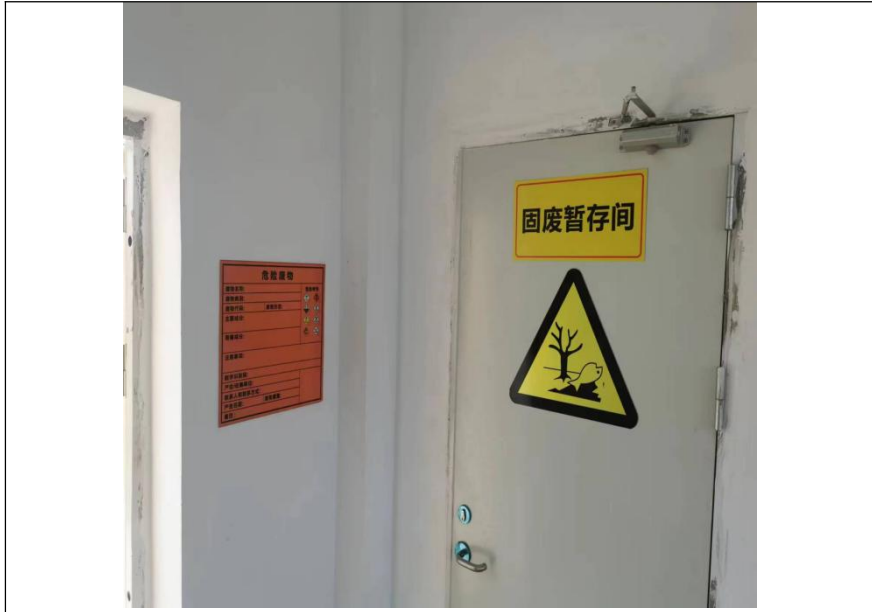
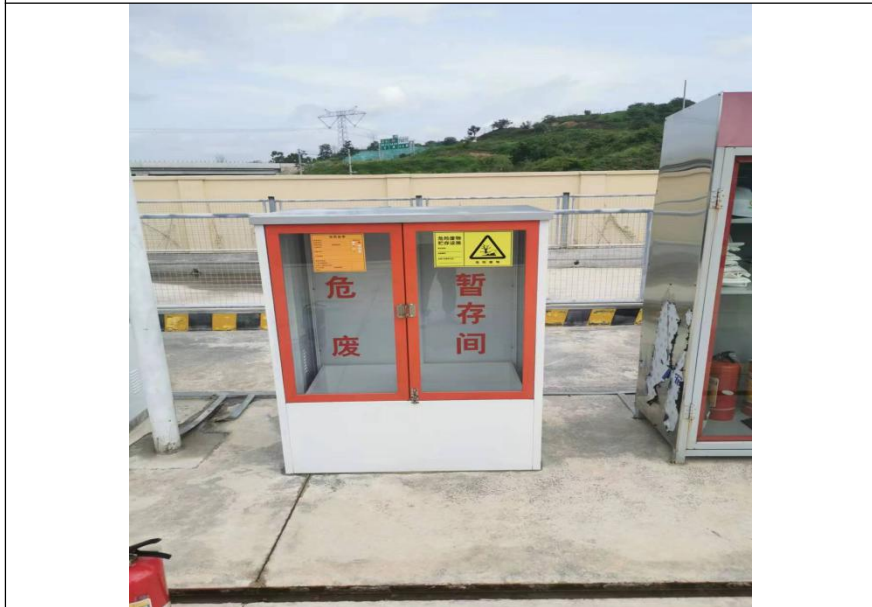
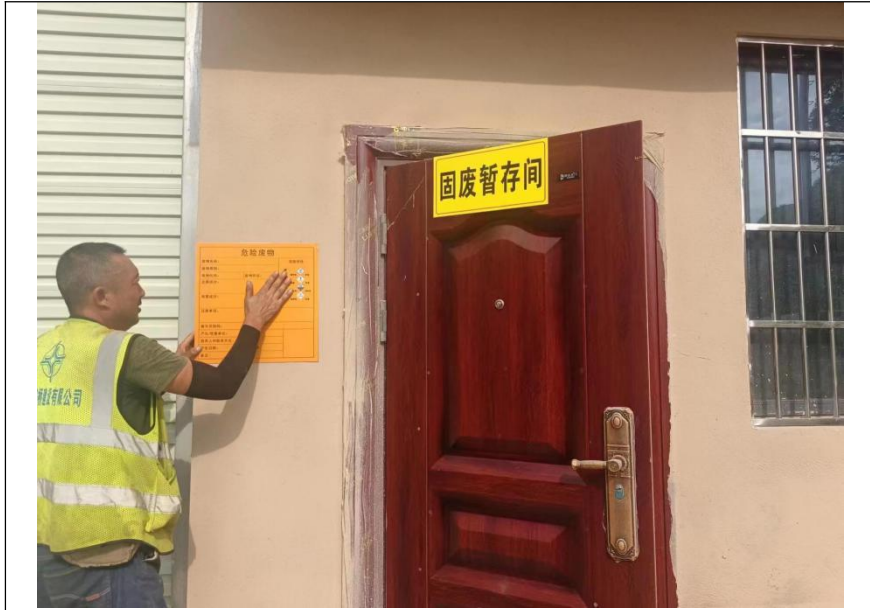
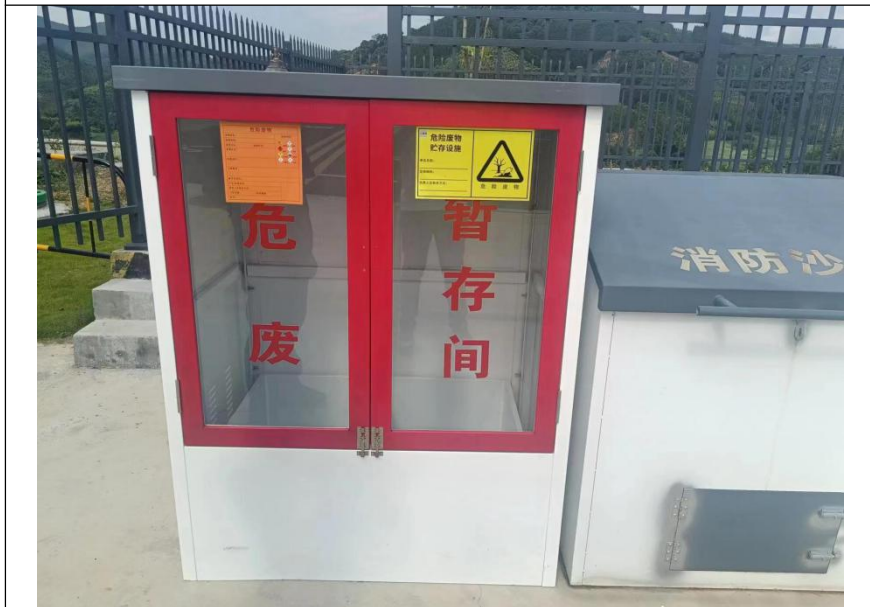
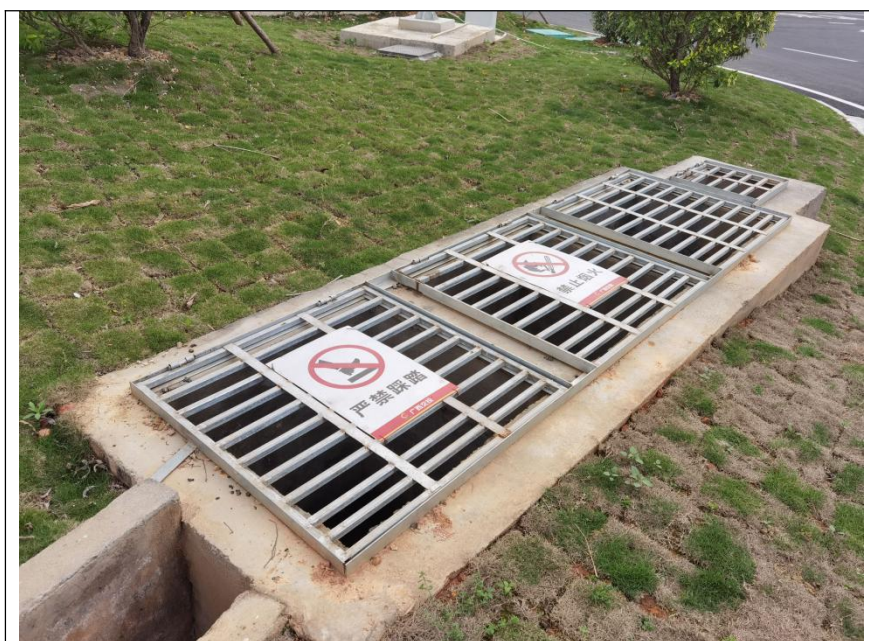
图 10.1-1 服务区和加油站危险废物暂存设施

林逢服务区、义圩服务区车辆维修站目前均尚未运营，经咨询，服务区车辆维修站主要提供车辆补胎、换胎以及车辆简单修建，一般不进行车辆大修活动。维修主要产生废机油，收集至油桶内委托有资质的单位处理。目前服务区已在机修车间划定专门区域为危废暂存区，由于维修站暂未运行，尚未有危废产生。

项目服务区均配套有加油站，加油站设置有专门的危废暂存柜用于危废暂存，隔油池由专业人士定期清掏，产生的油渣当场清运不暂存。
