南宁高新区中创路（宁二路至罗伞岭西路）工程

水土保持监测总结报告

监测单位：广西南宁德星工程咨询有限公司

2023 年 9 月

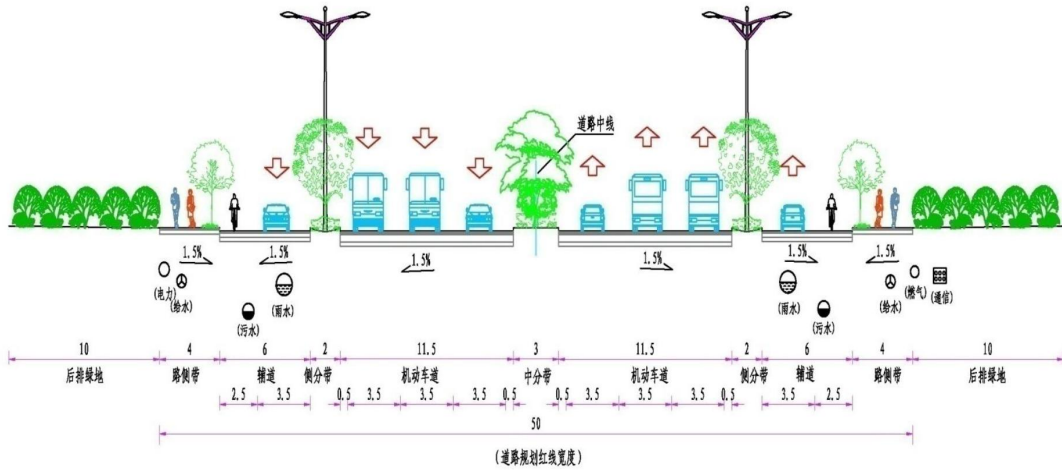
图1.1-1 路基标准断面图

本项目道路等级为城市主干路，道路红线宽度50m，采用沥青路面。道路横断面形式为四幅路，道路横断面布置型式为：4.0m[路侧带]+6m[辅道]+2m[侧分带]+11.5m[机动车带]+3m[中分带]+11.5m[机动车带]+2m[侧分带]+6m[辅道]+4m[路侧带带]=50m。

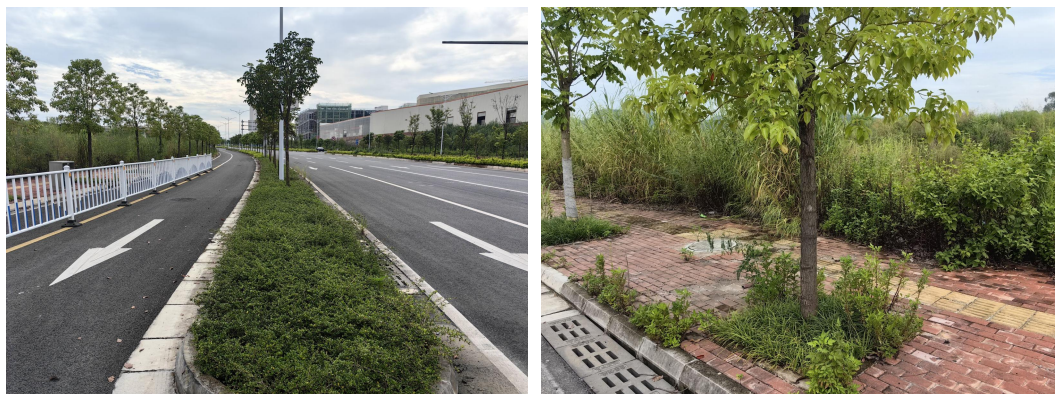
图 4.2 项目植物措施恢复情况

其他重点部位主要是临时边坡。根据现场监测情况，截止 2023 年 9 月，随着道路周边地块的开发，场地周边临时挖方边坡基本已经平整，仅在 K1+000~K1+200 路段存在约 200m 挖方边坡。目前该处路基边坡绿化效果较好，无明显的水土流失现象发生。

本项目公路段在施工期间因工程建设扰动和破坏了原地表和植被，加剧了原有的水土流失。根据施工和监理记录，结合实际调查监测，项目通过采取水土保持防治措施，有效减少了水土流失；进入试运营期后，各项措施均已发挥水土保持功能，水土流失轻微。纵观工程建设全过程，其水土流失状况呈现出从强烈—控制—减轻的变化过程。
