北湖工业园集中区安六路（宁二路至宁六路）项目

# 水土保持监测总结报告

建设单位：广西南宁当代丰耘投资管理有限公司

监测单位：广西智慧交通安全咨询有限公司

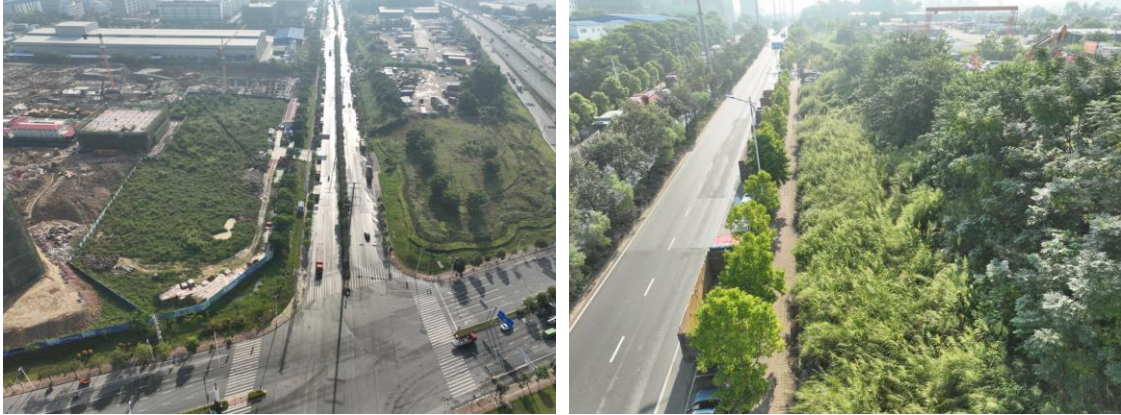
图 4.2 项目植物措施恢复情况

本项目公路段在施工期间因工程建设扰动和破坏了原地表和植被，加剧了原有的水土流失。根据施工和监理记录，结合实际调查监测，项目通过采取水土保持防治措施，有效减少了水土流失；进入试运营期后，各项措施均已发挥水土保持功能，水土流失轻微。纵观工程建设全过程，其水土流失状况呈现出从强烈—控制—减轻的变化过程。

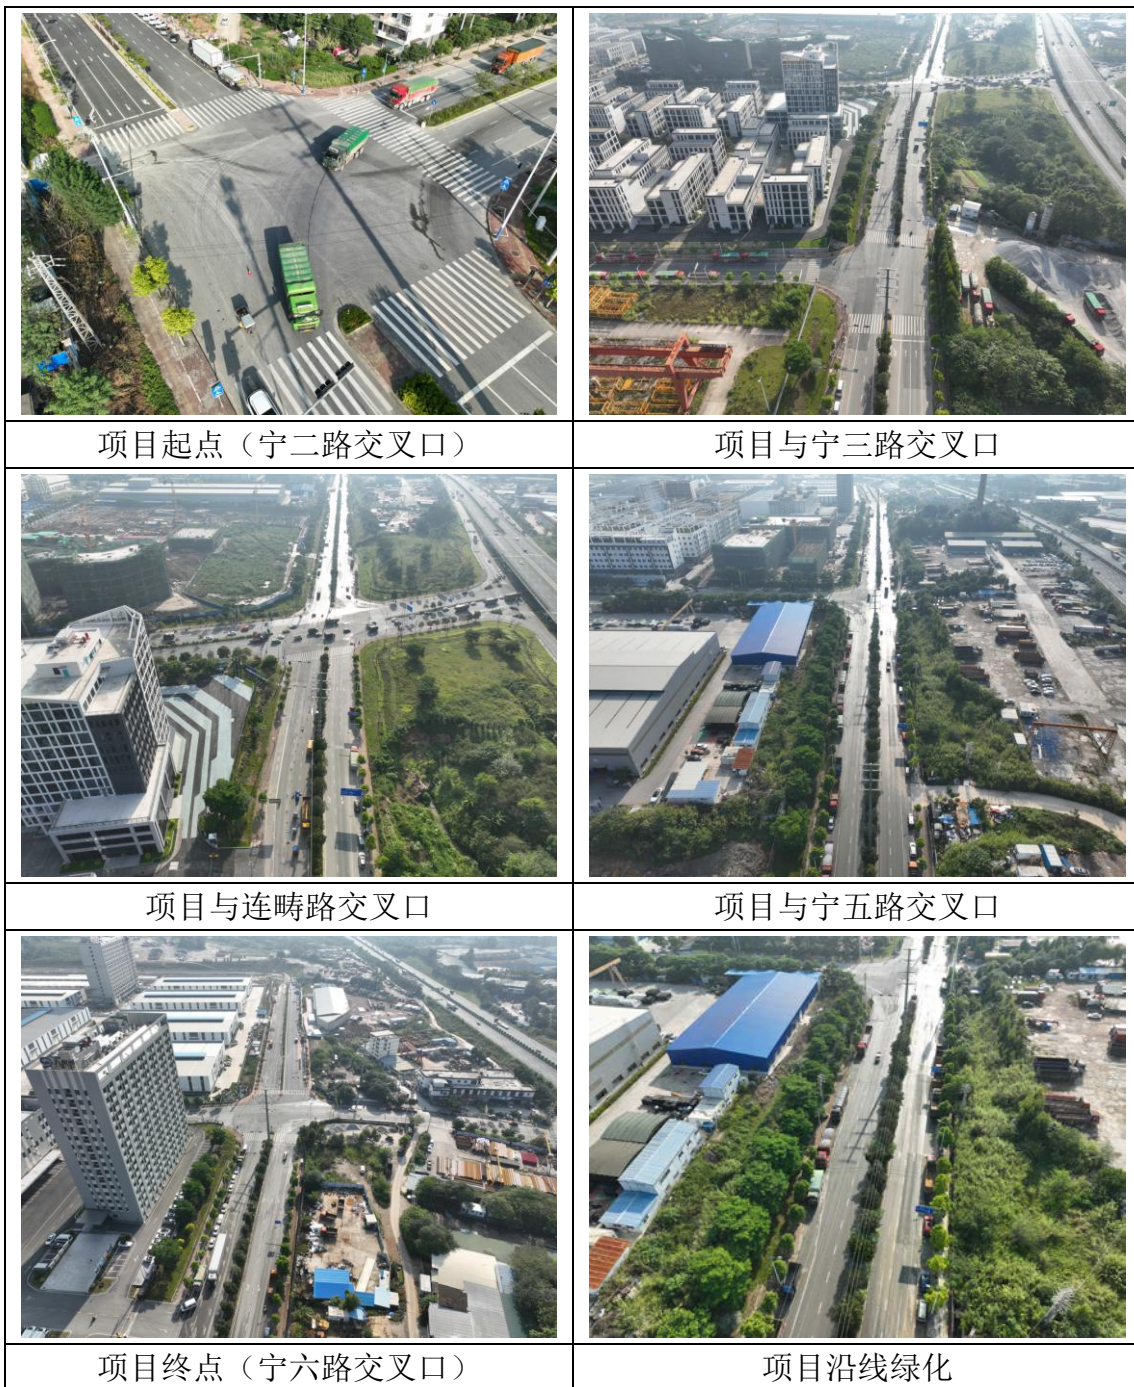
附件4 项目现场照片

因项目已竣工通车多年，各项水土保持设施已建成并发挥水土保持效益。根据全面调查的结果，随着项目沿线地块的开发，本项目期间大部分挖方边坡已经整平并用于城市建设，道路两侧尚存排水沟和少量挖方边坡。现状道路绿化情况较好，植物措施未见损坏，排水沟内有少量泥沙淤积现象，说明工程运行期水土流失较少，工程水土保持措施效果较好。本次调查不再对土壤流失量进行调查。
