# 河池（宜州）西过境线公路 竣工环境保护验收调查报告

建设单位：广西新发展交通集团有限公司

调查单位：广西交通设计集团有限公司

2025 年 4 月

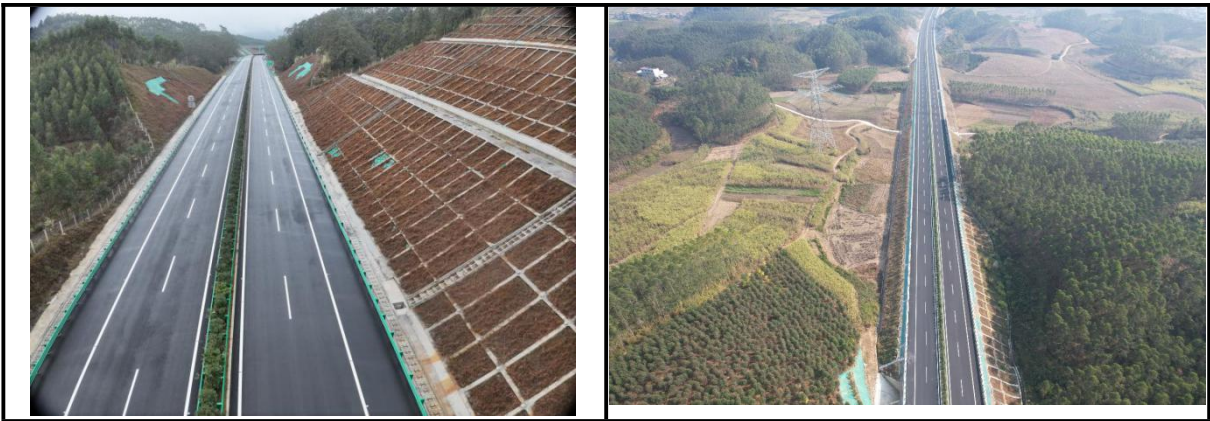
图 2.3-3 典型路堤、路堑路段路基、路面、边坡防护和排水现状

为保证路基和路面的稳定，防止路基路面水影响行车安全，通过设置完善的排水设施并对各类设施进行综合设计，以实现迅速排除路基、路面范围内的地表水和地下水。通过设置由路堤边沟、路堑边沟、纵向排水涵、急流槽、中央分隔带纵向排水沟和横向排水管及渗沟等组成的完整排水系统，将路基、路面、边坡及地下水排至路基外，避免冲刷路基，污染农田，并与自然河沟连接,避免雨水冲刷路基及减少沿线水土流失。

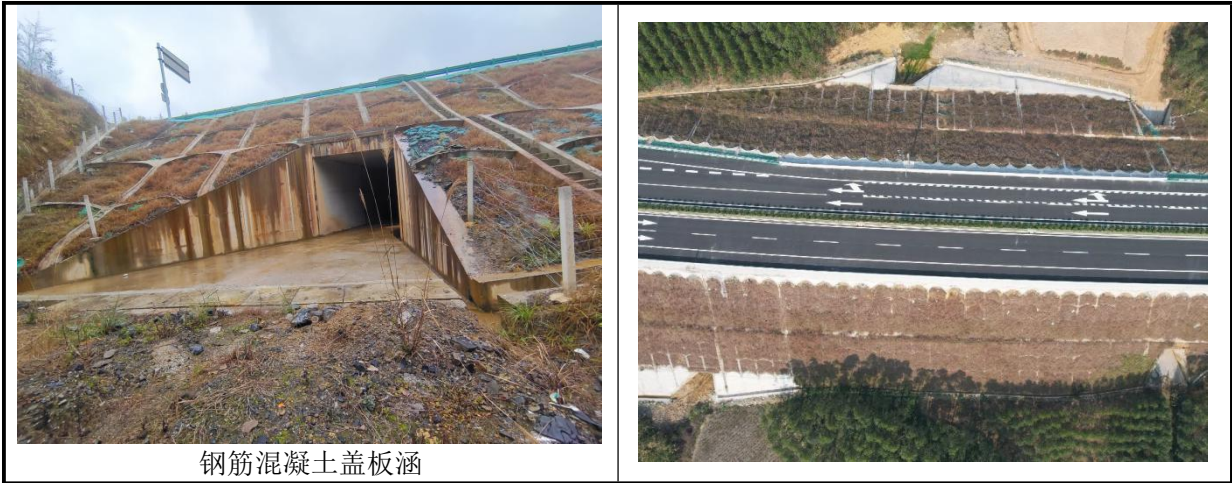
图 2.3-5 涵洞现状照片

环评阶段主线拟设置涵洞 98 道，项目主线实际设置涵洞 54 道，均为钢筋混凝土盖板涵，部分涵洞兼作通道。

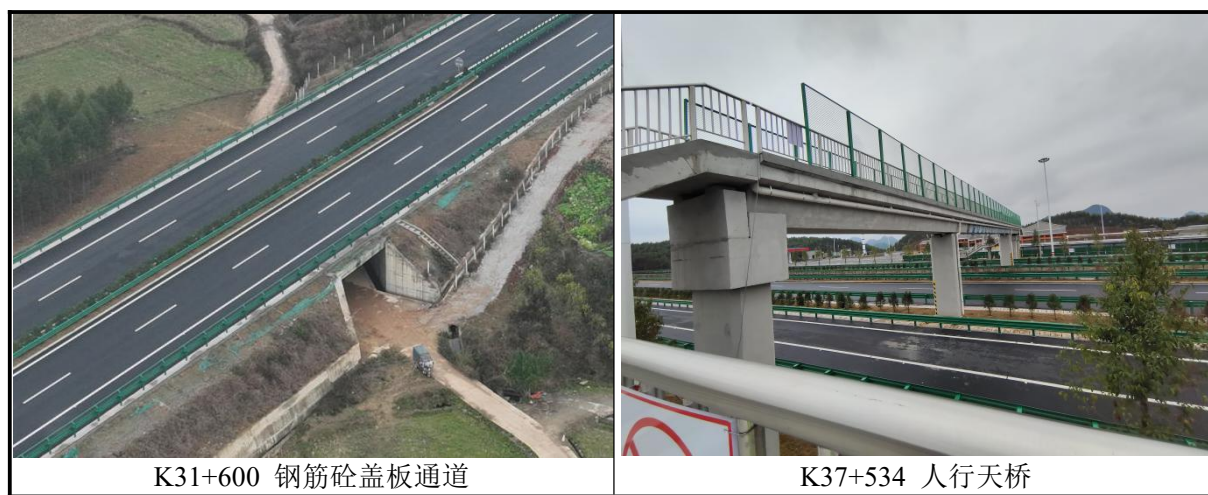
图 2.3-8 通道、天桥现状

环评阶段，项目主线拟设涵洞 98 道，部分涵洞兼作通道，天桥 11 座。项目主线实际建设通道 66 道，天桥 3 座。

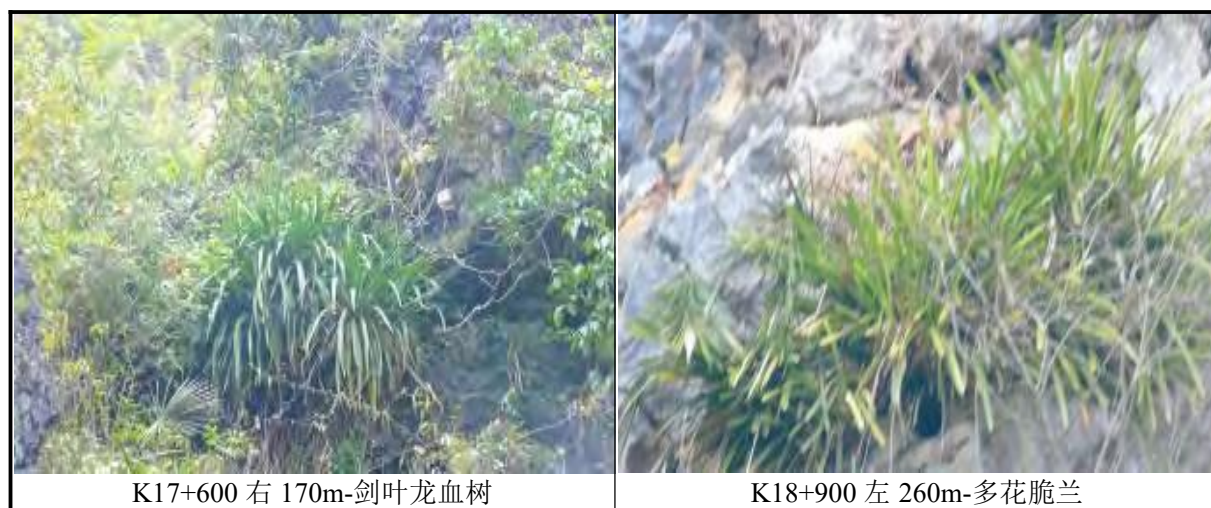
图 5.2-1 项目沿线重点保护野生植物现场照片

根据现状调查及走访，本工程占地区内不涉及重点保护野生植物，已发现的保护植物长势良好，工程建设及运营对重点保护植物影响较小。

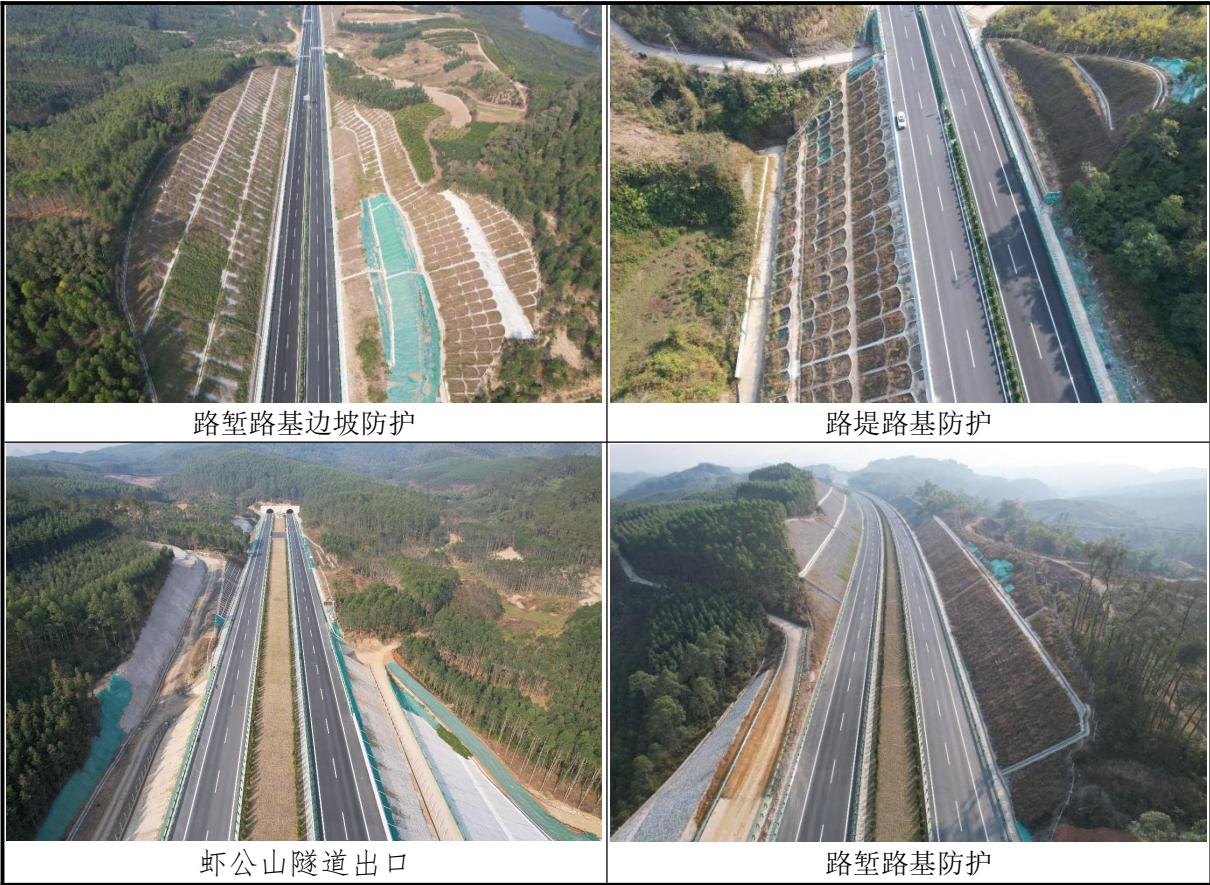
图 5.3-4 本项目典型边坡防护现场图片

工程采取生态防护为主、工程防护为辅的综合防护方式对路基边坡进行防护，具体根据工程地质、水文地质、边坡高度、环境条件以及施工条件等因素，合理选择喷播植草防护、现浇砼护坡防护、路堤边坡适当部位设置护脚或挡土墙防护、水田矮挡墙、路肩挡土墙或路堤挡土墙防护、客土喷播防护绿化、骨架植草灌防护、挂镀锌铁丝网喷播基材植生防护、普通锚杆框架、锚索框架等措施加固、挂网种植攀爬或垂吊等植物进行绿化、抗滑桩预应力锚固系统等强支挡措施和抗滑桩等其中一种防护方案或组合方案。

调查期间，沿线边坡总体稳定，未发现较大规模的崩塌、滑坡等地质灾害发生。典型边坡防护情况见图 5.3-4。

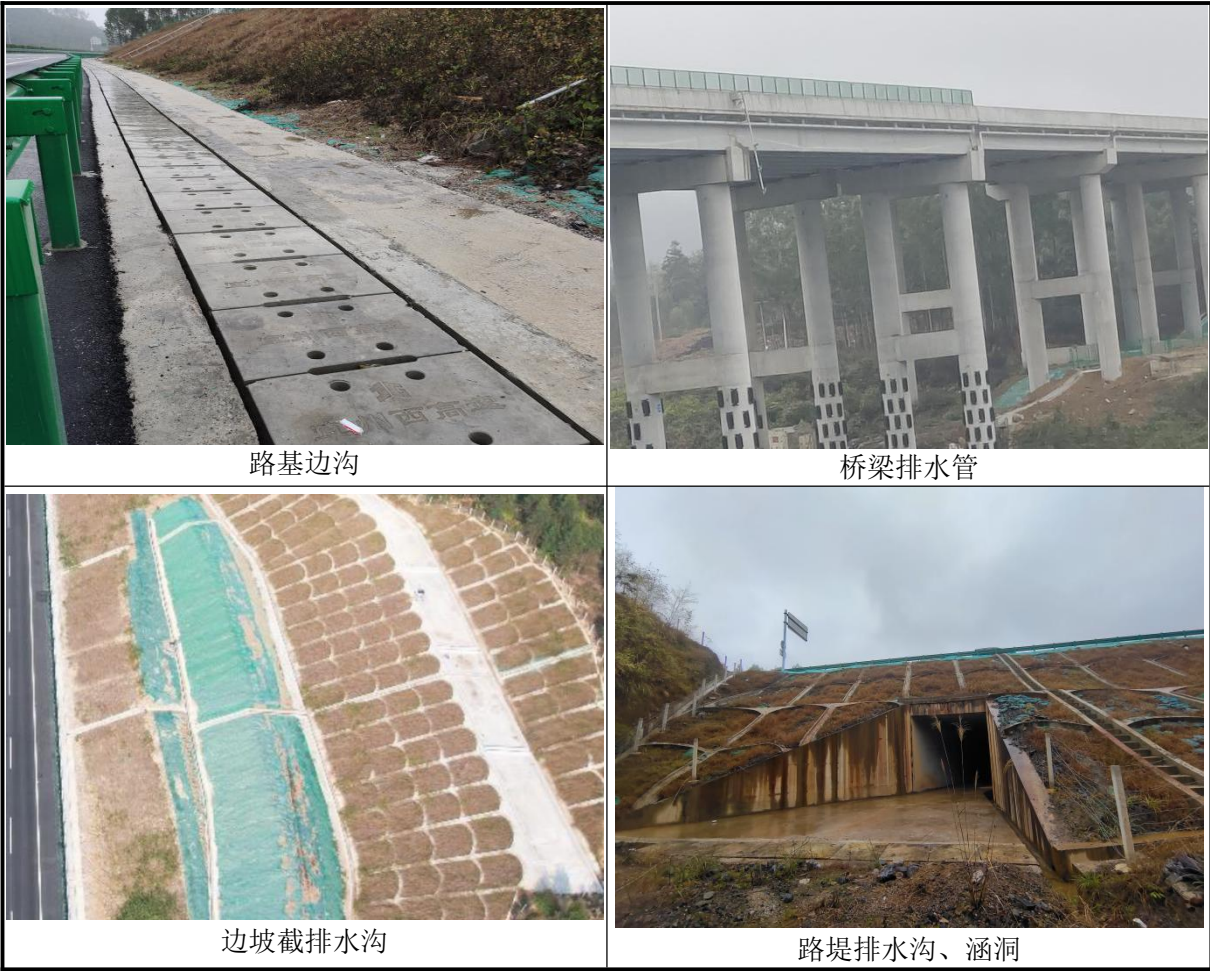
图 5.3-5 典型公路排水设施现状

工程路基路面排水采取设置边沟、排水沟、渗沟、横向排水管、跌水及急流槽、截水沟、纵向排水涵等排水设施，桥梁安装排水管进行排水；取弃土场采取修建挡渣墙、排水沟、急流槽、沉沙池等工程措施，排水设施较完善。

经调查，本项目建设的公路排水设施做到自成体系，排水断面满足排水要求，空间布局合理，有效的拦截和及时排放降雨形成的路面和坡面径流水，避免冲刷边坡危害公路安全和产生严重水土流失，排水系统与周边自然水系衔接顺畅，排水去向主要为冲沟（旱沟）、溪流、农业沟渠或洼地，避免了排水出口直接冲刷农田现象。调查期间，沿线公路排水总体畅通，未发现因排水设施不完善导致边坡冲刷。典型排水设施现状见图 5.3-5。

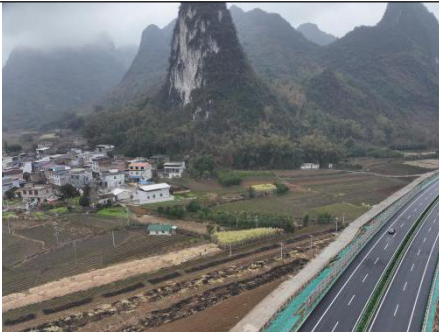
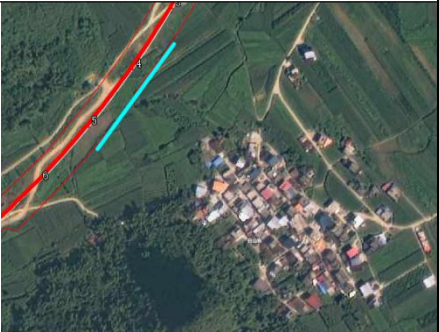
| 序号 | 敏感点名称 | 桩号 | 方位 | 与中心线/红线距离 | 高差(m) | 验收阶段措施 | | | |
|---|---|---|---|---|---|---|---|---|---|
| 1 | 白山底 | K1+350~K1+520 | 路左 | 139/114 | +6 | K1+350~K1+521 左侧 | 171 | | |

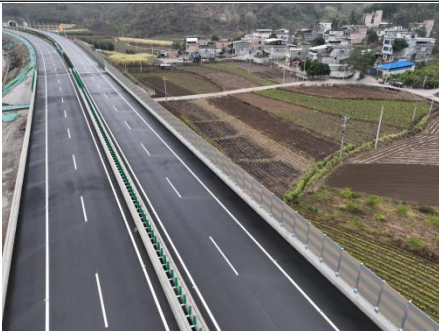
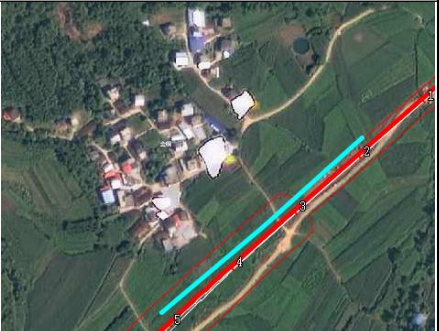
| 序号 | 敏感点名称 | 桩号 | 方位 | 与中心线/红线距离 | 高差(m) | 验收阶段措施 | | | |
|---|---|---|---|---|---|---|---|---|---|
| 2 | 全峒 | K2+180~K2+500 | 路右 | 63/32 | +10 | K2+180~K2+500 右侧 | 319.5 | | |

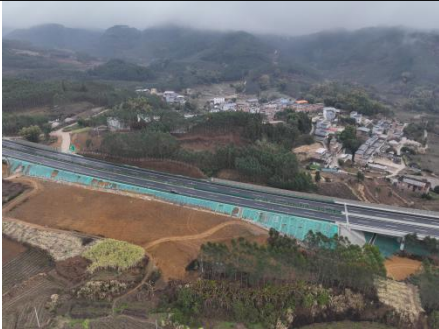
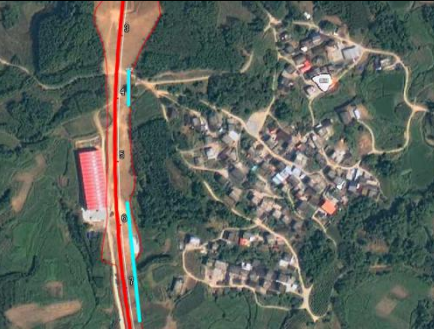
| 序号 | 敏感点名称 | 桩号 | 方位 | 与中心线/红线距离 | 高差(m) | 验收阶段措施 | | | |
|---|---|---|---|---|---|---|---|---|---|
| 3 | 纳定 | K9+410~K9+740 | 路左 | 84/65 | 路堤 1.5<br>桥梁 8 | K9+360~K9+408.7 左侧;<br>K9+560~K9+761.8 左侧 | 250.5 | | |

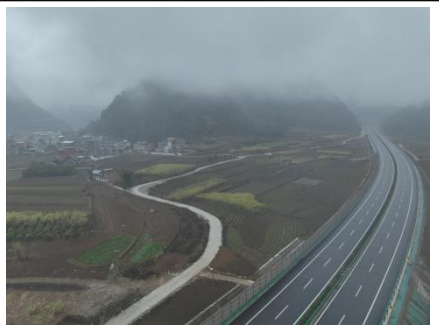
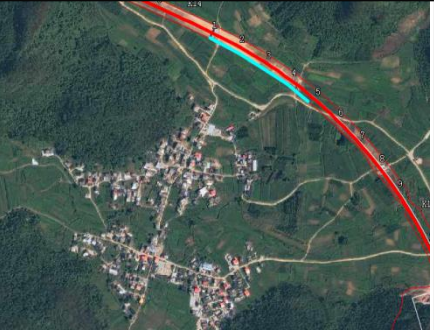
| 序号 | 敏感点名称 | 桩号 | 方位 | 与中心线/红线距离 | 高差(m) | 验收阶段措施 | | | |
|---|---|---|---|---|---|---|---|---|---|
| 4 | 甫怀 | K14+100~K14+400 | 路右 | 162/140 | +5.5 | K14+100~K14+480.9 右侧 | 380.9 | | |

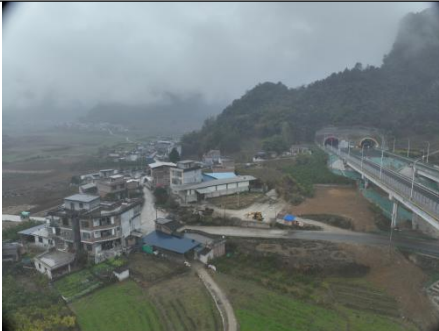
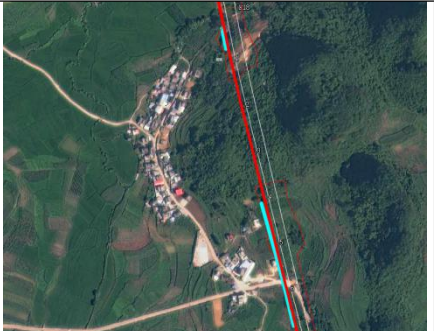
| 序号 | 敏感点名称 | 桩号 | 方位 | 与中心线/红线距离 | 高差(m) | 验收阶段措施 | | | |
|---|---|---|---|---|---|---|---|---|---|
| 5 | 拉丘 | K18+080~K8+600 | 路右 | 29/10 | +1 | K18+045~K8+081.2 右侧;<br>K18+400~K8+663.9 右侧 | 300.1 | | |

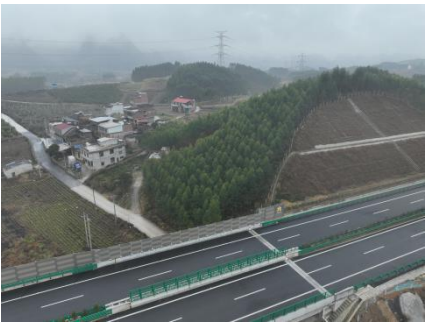
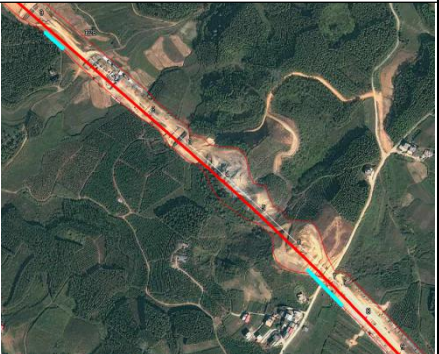
| 序号 | 敏感点名称 | 桩号 | 方位 | 与中心线/红线距离 | 高差(m) | 验收阶段措施 | | | |
|---|---|---|---|---|---|---|---|---|---|
| 6 | 纳网 | K27+960~K28+010;<br>K28+650~K28+750 | 路右 | 62/39<br>64/48 | +11 | K27+927~K28+039 右侧;<br>K28+655~K28+750 右侧 | 207 | | |

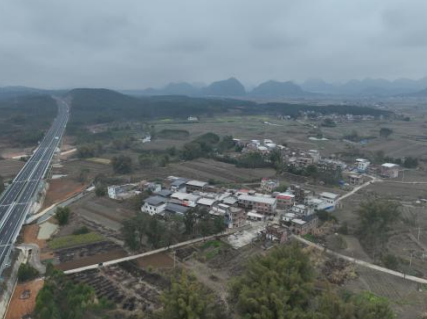
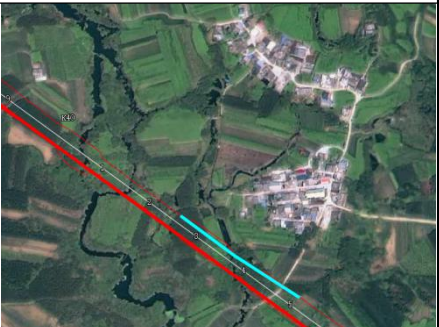
| 序号 | 敏感点名称 | 桩号 | 方位 | 与中心线/红线距离 | 高差(m) | 验收阶段措施 | | | |
|---|---|---|---|---|---|---|---|---|---|
| 8 | 古城 | K40+300-K40+500 | 路左 | 73/52 | +8 | K40+260-K40+500 左侧 | 240 | | |

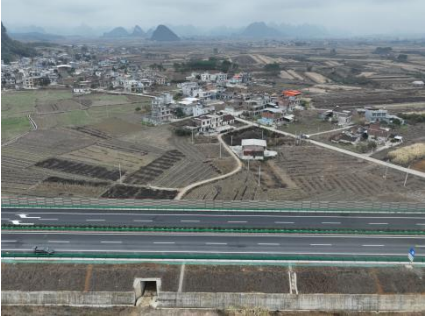
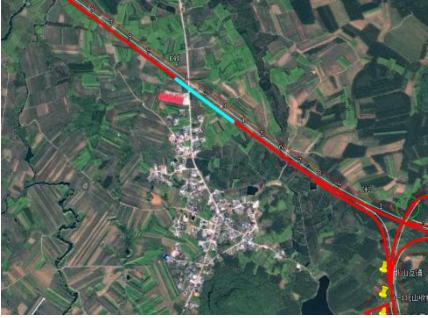
| 序号 | 敏感点名称 | 桩号 | 方位 | 与中心线/红线距离 | 高差(m) | 验收阶段措施 | | | |
|---|---|---|---|---|---|---|---|---|---|
| 9 | 大八仙 | K41+120-K41+350 | 路右 | 78/55 | +7 | K41+060-K41+360 | 300 | | |

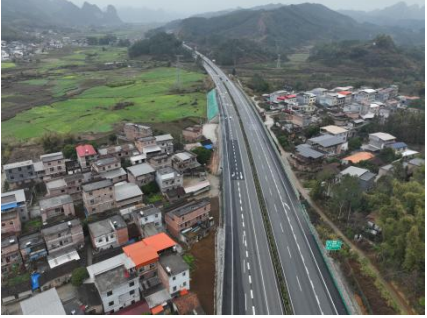
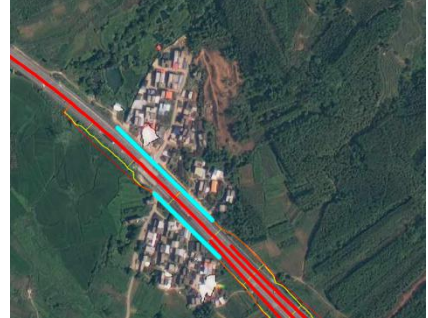
| 序号 | 敏感点名称 | 桩号 | 方位 | 与中心线/红线距离 | 高差(m) | 验收阶段措施 | | | |
|---|---|---|---|---|---|---|---|---|---|
| 10 | 大赧 | SKK28+520~SKK28+610 左侧;<br>SKK28+410~SKK28+670 右侧 | 两侧 | 左: 20/7<br>右: 17/4 | +7 | SKK28+520~SKK28+610 左侧现状道路已上;<br>SKK28+380~SKK28+614 右侧 | 234 | | |

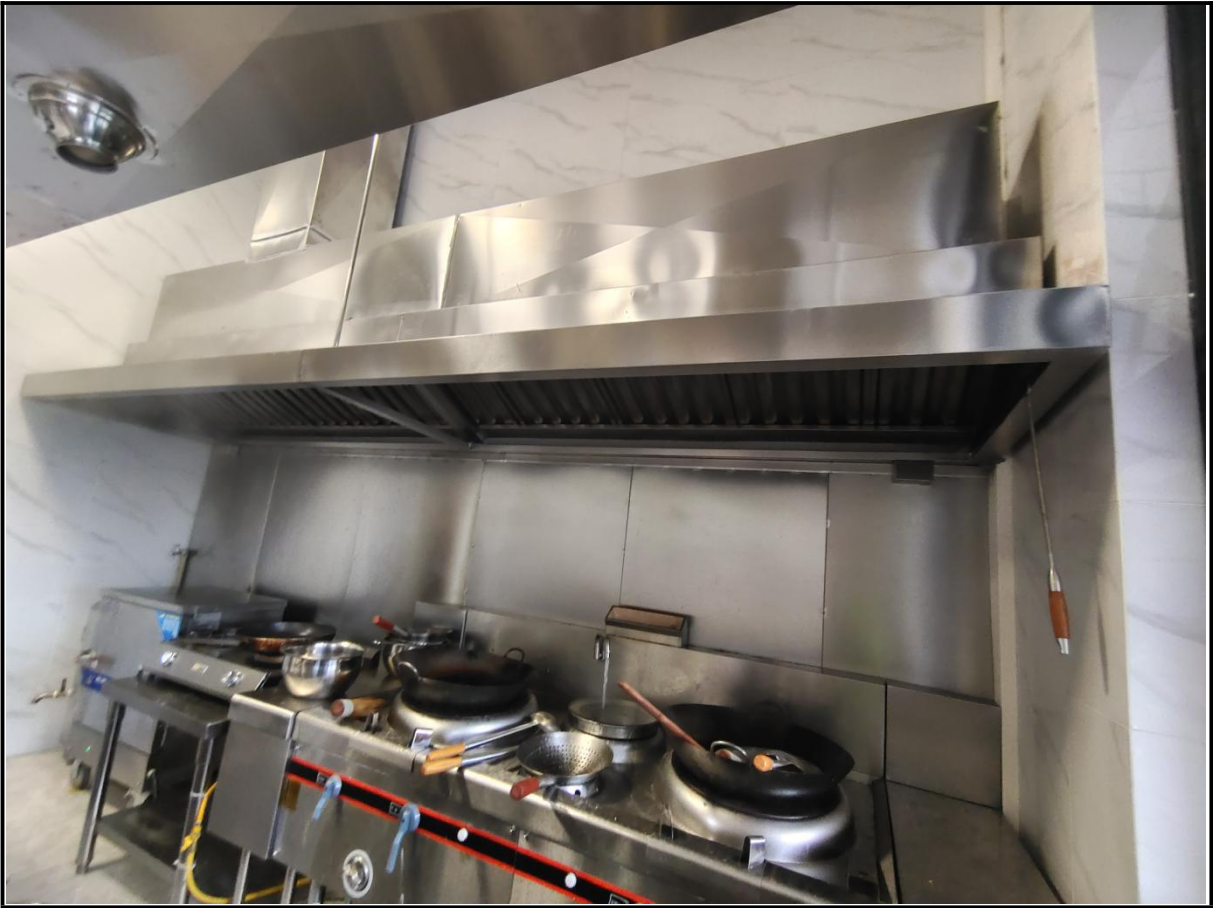
图 7.3-1 北山服务区油烟机设置现状

隧道按要求配套了通风设备。本项目通道收费站、北山收费站均不设置食堂，北山服务区设置有食堂，项目服务区使用的能源为电能和天然气，食堂已配套油烟机，食堂油烟经过滤后通过烟气管道引至楼顶排放。

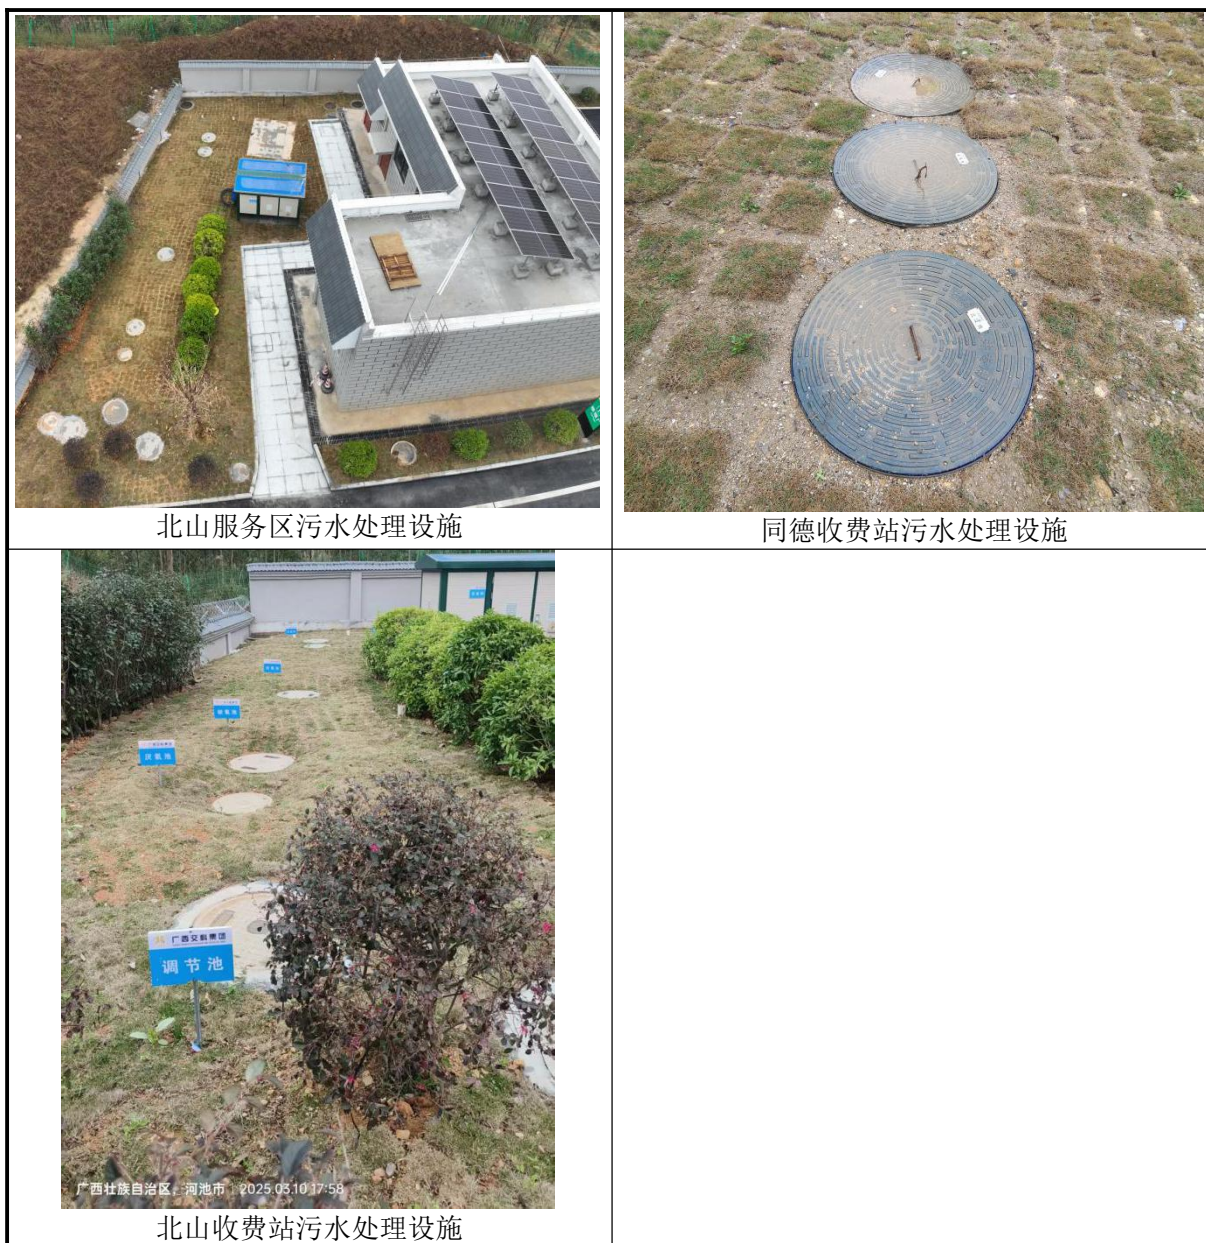
图 8.2-1 本项目沿线设施污水处理设施现状

| 序号 | 设施名称 | 性质 | 工作人员 | 污水来源 | 污水类型 | 主要污染物 | 排放特征 | 污水处理设施 | | | | 排放去向或利用去向 |
|---|---|---|---|---|---|---|---|---|---|---|---|---|
| 3 | 北山收费站(与管理分中心合建) | 管理 | 15 | 卫生间 | 生活污水 | COD、BOD <sub>5</sub> 、SS、氨氮、动植物油 | 间歇性 | 一体化污水处理设施 | A/O+BAF 生物滤池 | 1 套 | 15 | 排入周边农灌系统 |

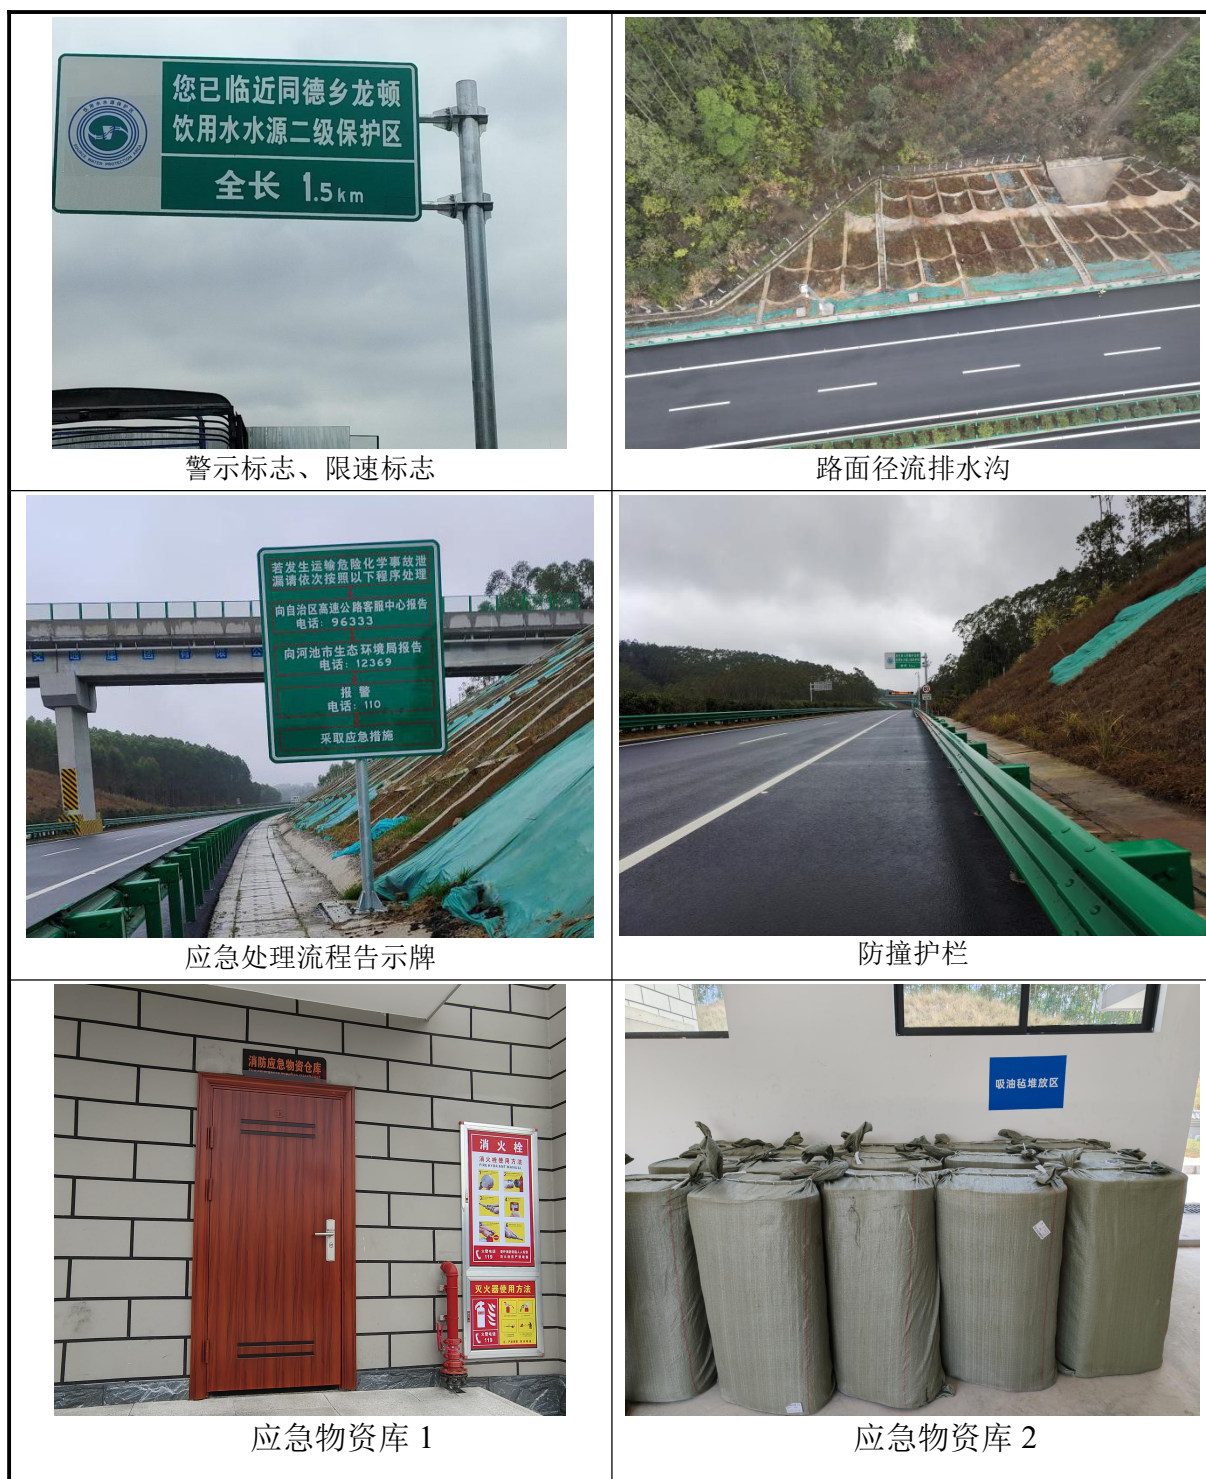
图 8.5-1 临近同德社区龙顿水源二级保护区路段风险防范措施现状

| 序号 | 措施名称 | 设置位置 | 设置内容 | 措施目的 |
|---|---|---|---|---|
| 1 | 路面、桥面径流收集系统 | K20+500~K21+100 | K20+665~K21+265 设置路面排水沟，左侧 K20+500~K21+265 路面径流汇入 K21+045 处通道经排水沟流向公路右侧，与右侧路面径流一起排出水源保护区外；右侧 K21+045~K21+265 路面径流在 K21+125 处汇合排出水源保护区外。 | 避免危险化学品泄漏进入水源保护区内。 |
| 5 | 加强型防撞护栏 | K20+500~K21+100 | 防撞护栏 | 降低风险，防止危化品车辆发生事故后进入保护区 |

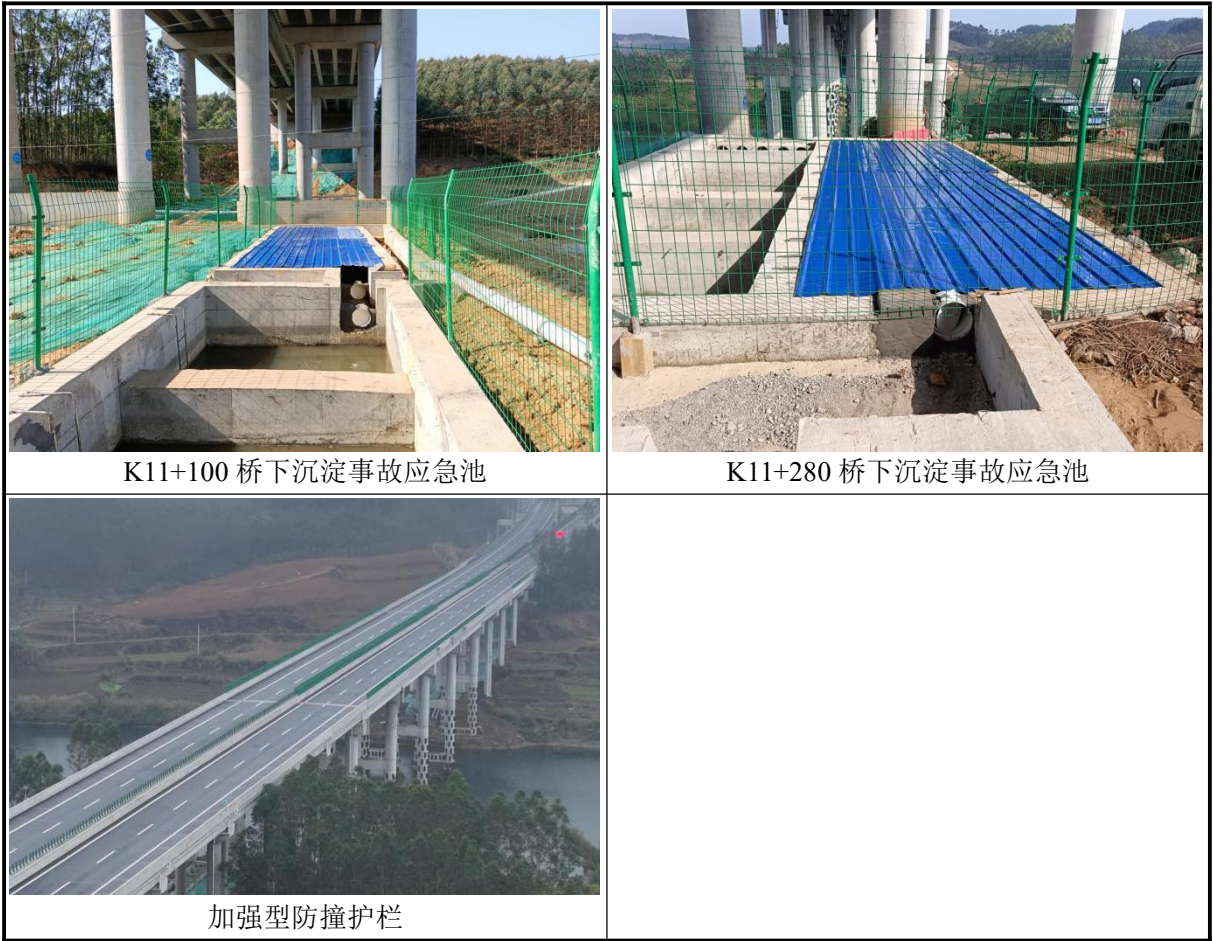
图 8.5-2 跨越龙江河路段风险防范措施现状

| 序号 | 措施名称 | 设置位置 | 设置内容 | 措施目的 |
|---|---|---|---|---|
| 1 | 桥面径流收集系统 | 左幅<br>ZK10+956~ZK11+424、<br>右幅<br>K10+955.8~K11+423.8 | 安装桥面径流收集管，<br>K10+956~K11+189 桥面径流汇<br>入 K11+100 桥下沉淀事故池；<br>K11+189~K11+424 桥面径流汇<br>入 K11+280、K11+370 桥下沉淀<br>事故池 | 避免危险化学品泄漏<br>进入龙江河内。 |
| 2 | 加强型砼防撞护栏 | 左幅<br>ZK10+956~ZK11+424、<br>右幅<br>K10+955.8~K11+423.8 | 加强型砼防撞护栏 | 降低风险，防止危化<br>品车辆发生事故后进入保护区 |

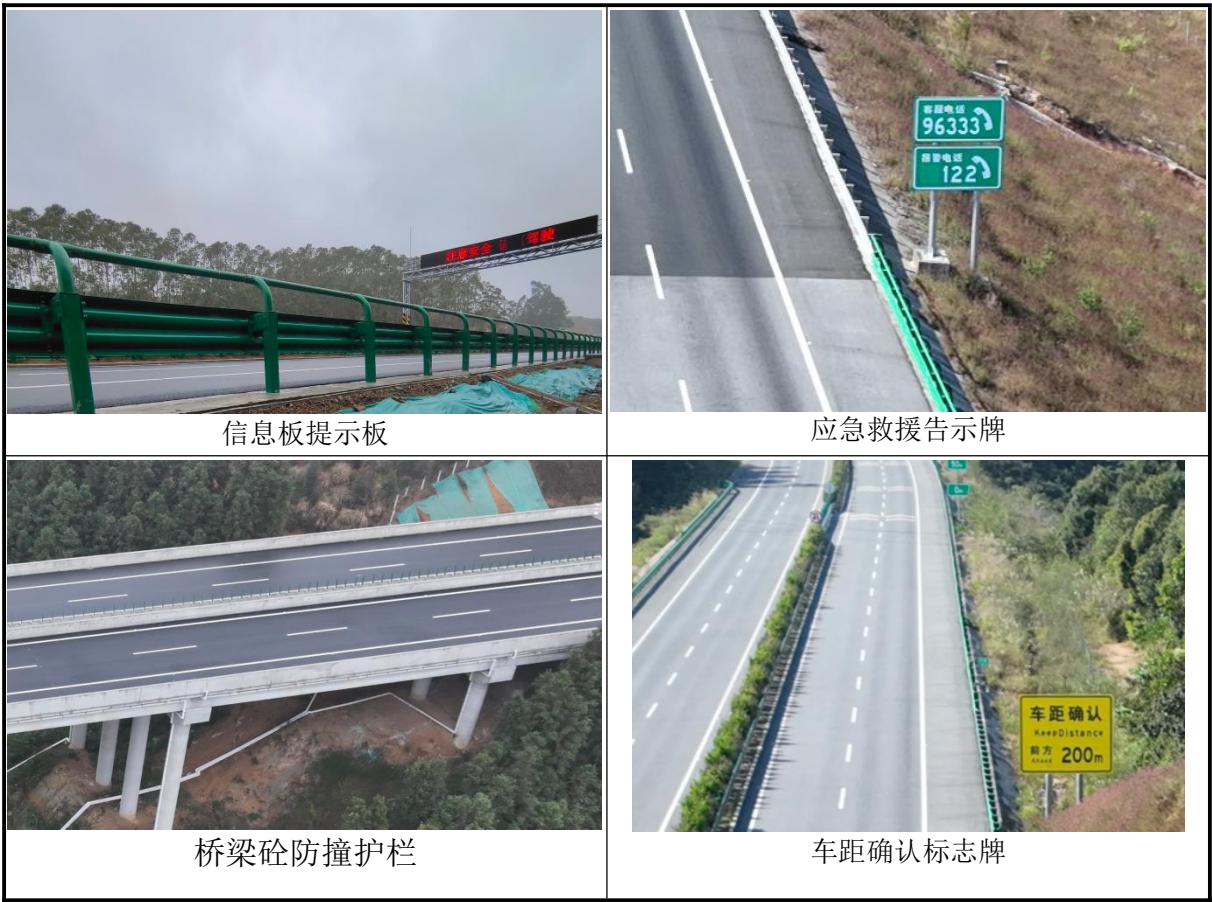
图 8.5-3 其它应急设施、措施现状

（2）在互通匝道、服务区以及交通事故易发处设置信息情报板，滚动播发运输危险品车辆警示标语与应急报警电话，警示运输危险品车辆规范和安全行驶，事故状态下，可作为发布应急告示通道。

（3）跨河路段桥梁建设加强型防撞护栏，有安全隐患路段建设有混凝土防撞护栏等工程防护设施，尽量减少运输危化品车辆冲出路基外的可能性，从而对路基外环境产生不利影响。项目沿线按相关技术规范设置了各类交通警示牌和标志牌，以降低事故发生概率。

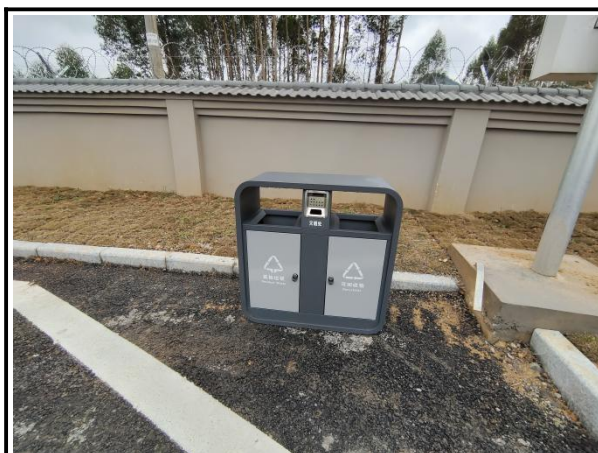
北山服务区内设置的垃圾桶

调查期间，本工程各附属设施内已配备垃圾桶和垃圾池，生活垃圾委托当地环卫部门清运处置。路面司乘人员丢弃或洒落的垃圾，由运管单位的养护部门定期进行清理。
