新建崇左至凭祥铁路

竣工环境保护验收调查报告

建设单位：广西南崇铁路有限责任公司

调查单位：广西交通设计集团有限公司

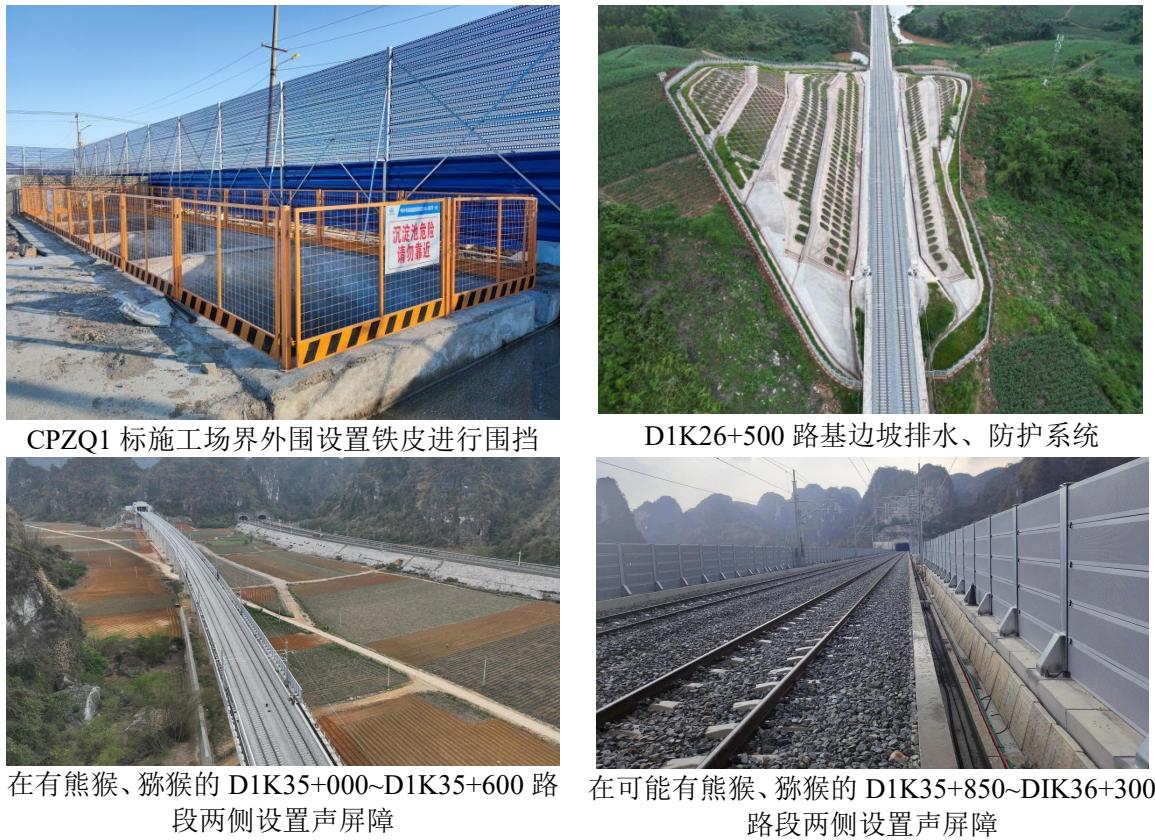
图 5.2-3 花山风景名胜区内采取的部分措施照片

综上所述，工程穿越花山国家级风景名胜区路段基本落实了环评及批复意见、广西壮族自治区林业局行政许可文件要求的生态环境保护措施。

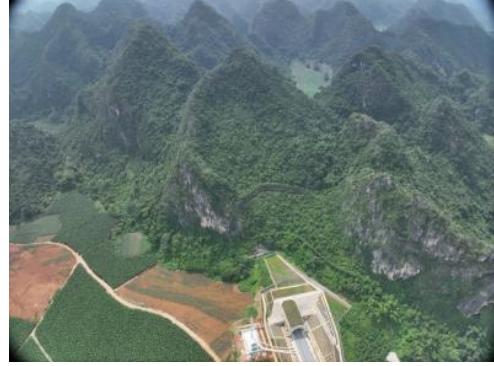
序号	建设方案	桩号	现状	现状照片
3	隧道	D1K29+200~ D1K32+400	公益林区域植被类型为石山灌丛。占地范围边界也完成了导水沟设置，边坡完成了加固和复绿。水保设施基本完成建设，隧道顶部裸露地表也完成了复绿工作。

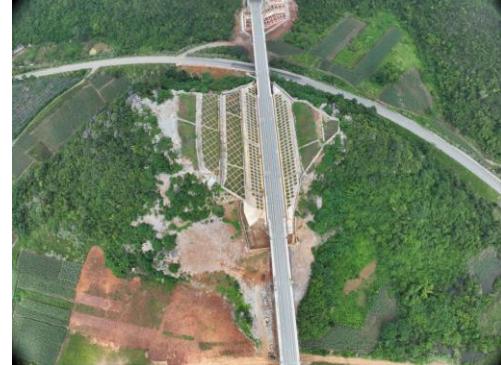
6	隧道/路基	D1K43+000~ D1K44+200	该区域公益林植被类型为石山灌丛, 本路段原设计为隧道方式穿越, 后改为路基方式。因此, 该路段植被破坏面积增加, 植被损失量加大。经核实, 建设单位采用隧道改路基后补办了相关用地和林地使用手续。

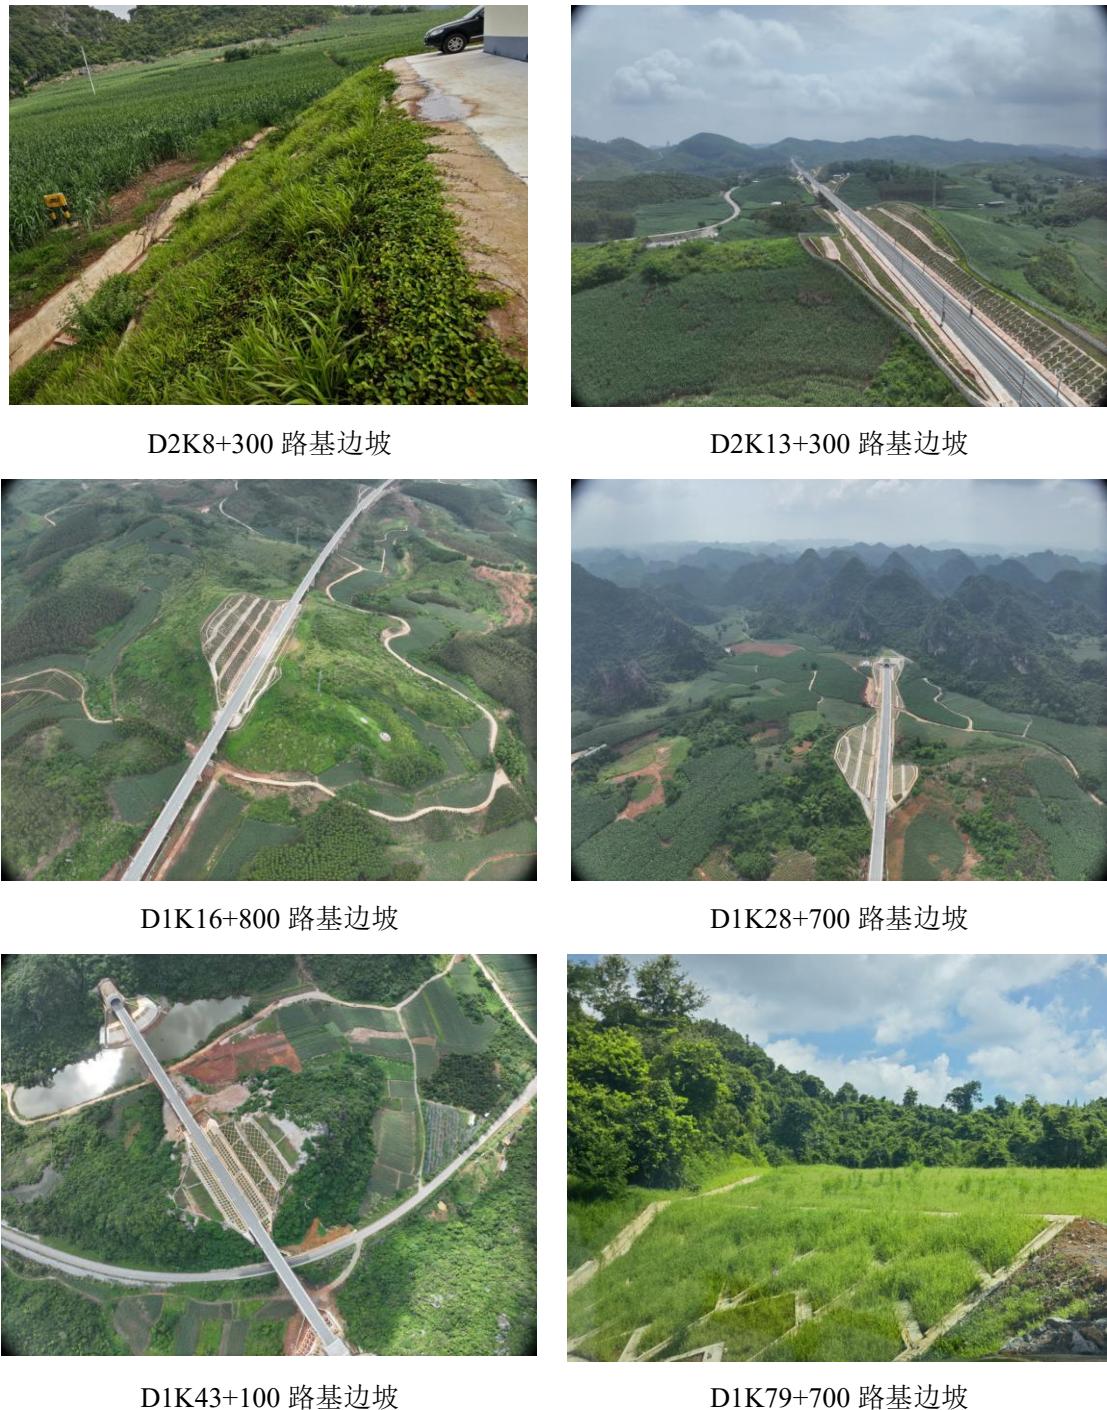
图 5.5-1 部分路基边坡防护现状图

本工程路基植物防护的边坡多采用喷播植草和灌木联合种植, 并在部分地段采用骨架+绿化措施: 路基工程挡墙平台采取砌筑种植槽内栽植草灌及藤本植物绿化模式; 路堑侧沟平台采取草灌相结合的绿化模式, 当平台为圬工封面时, 采取砌筑种植槽或预留种植穴的方式栽植草灌植物; 路堤段坡脚、路堑堑顶至用地界采取草灌相结合的绿化模式。路堤工程坡脚设置排水防护, 路堑工程坡脚设置挡墙及排水防护, 路堑顶部设置排水天沟防护。

通过现场核查, 路基边坡防护工程、排水工程及种植灌木、草皮的植物防护工作已经完成。并已发挥其水土保持功效, 沿线路基边坡未发生明显的水土流失现象。

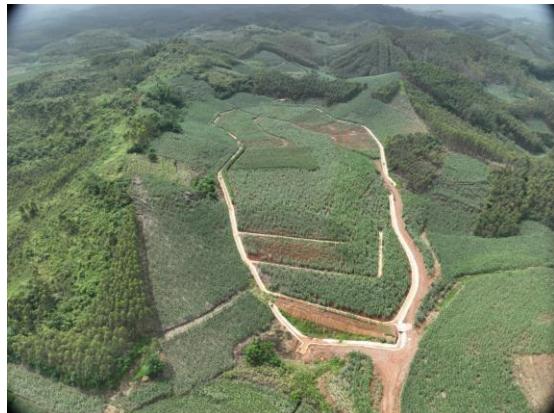
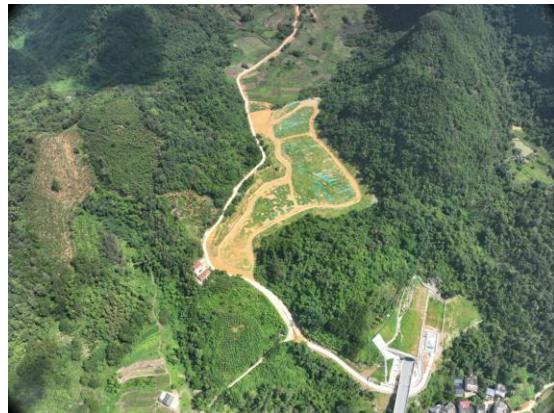
图 5.9-1 弃渣场生态恢复现状图

序号	名称	弃方量（万m ³ ）	占地面积（hm ² ）	占地类型	恢复情况
1	新村隧道进口弃渣场	41.19	3.51	耕地	已完成生态恢复
2	D1K16+200 左侧弃渣场	42.54	3.59	林地、旱地	已完成生态恢复
3	D1K21+250 左侧弃渣场	77.98	5.05	林地	已完成生态恢复
4	板其隧道进口弃渣场	42.40	4.26	林地	已完成生态恢复
5	香子南隧道出口弃渣场	36.00	3.54	林地	已完成生态恢复

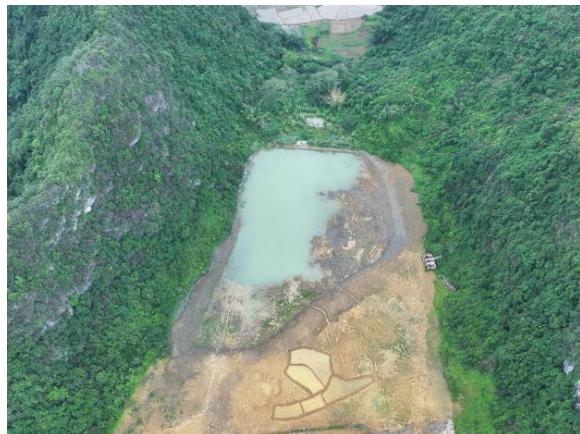
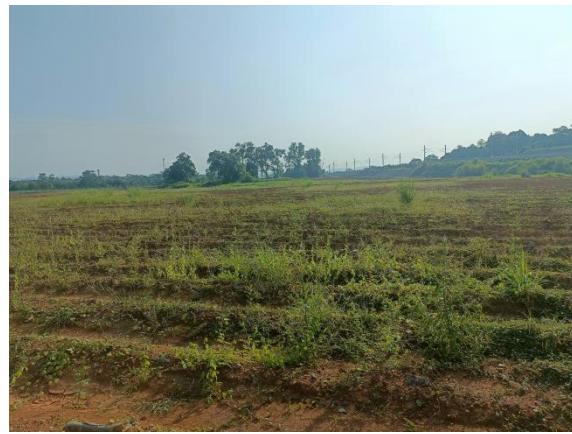
图 5.10-1 制梁场生态恢复现状图

序号	所属标段	名称	位置	占地 (hm ²)	主要地类	恢复情况
1	CPZQ1	宁明制梁场（含梁场拌和站、钢筋加工厂、施工驻地等）	D1K20+800 左侧	7.53	旱地	已恢复
2	CPZQ3	龙州制梁场（含梁场拌和站、施工驻地等）	D1K56+800 右侧	8.50	旱地	已恢复
3	CPZQ4	凭祥制梁场（含梁场拌和站、施工驻地等）	D1K75+400 左侧	3.40	耕地、鱼塘	已恢复
		合计		19.43

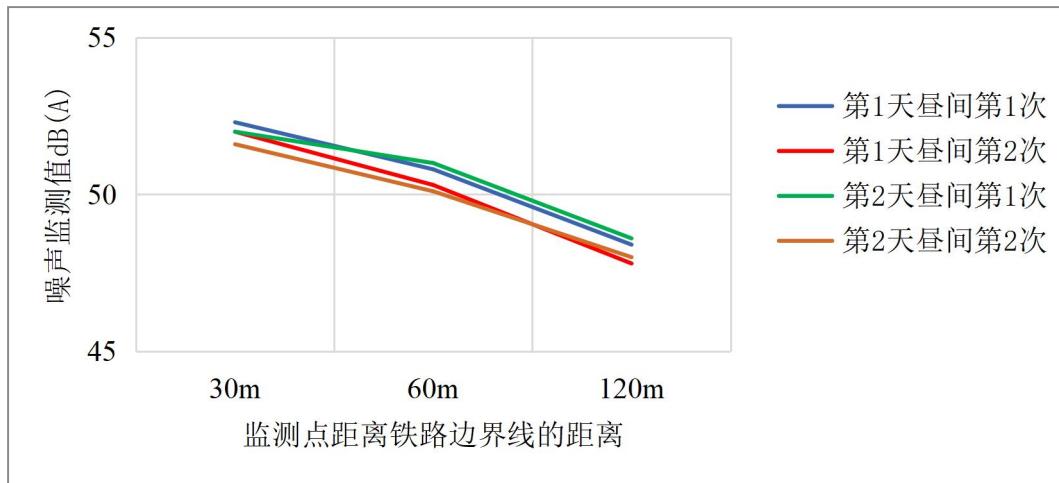
图 6.5-1 JN1 D1K42+450 左侧噪声衰减曲线图

D1K42+450 左侧交通噪声衰减断面的监测结果见表 6.5-4, 衰减断面曲线变化情况见图 6.5-1。

根据表 6.5-4 和图 6.5-1 可知, D1K42+450 左侧衰减断面监测值变化情况如下:

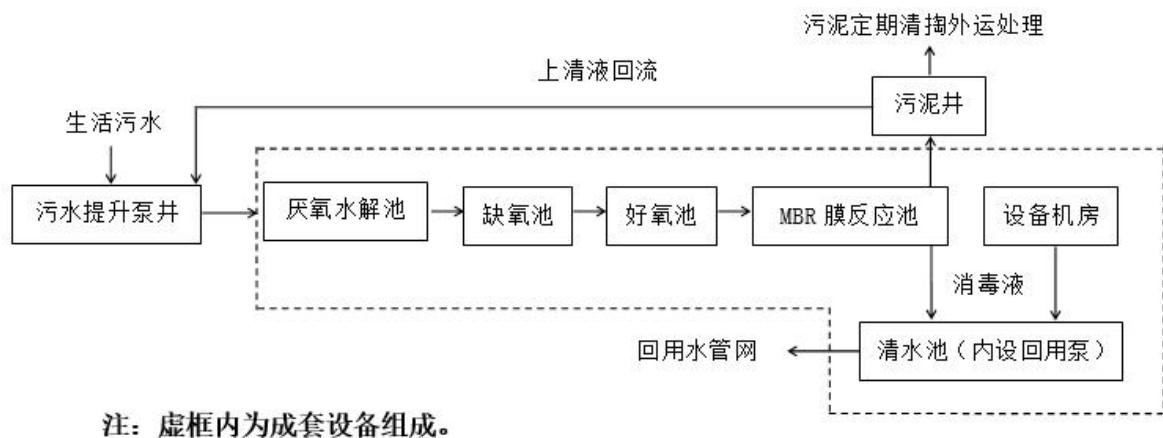
图 8.2-2 宁明东站污水处理工艺流程图

验收阶段，新建宁明东站生活污水经 MBR 污水处理系统（厌氧水解池→缺氧池→好氧池→MBR 膜反应池）处理达到《城市污水再生利用城市杂用水水质》（GB/T18920-2020）相应标准后回用于冲厕、站内绿化、道路清扫用水；污水处理工艺流程见下图：

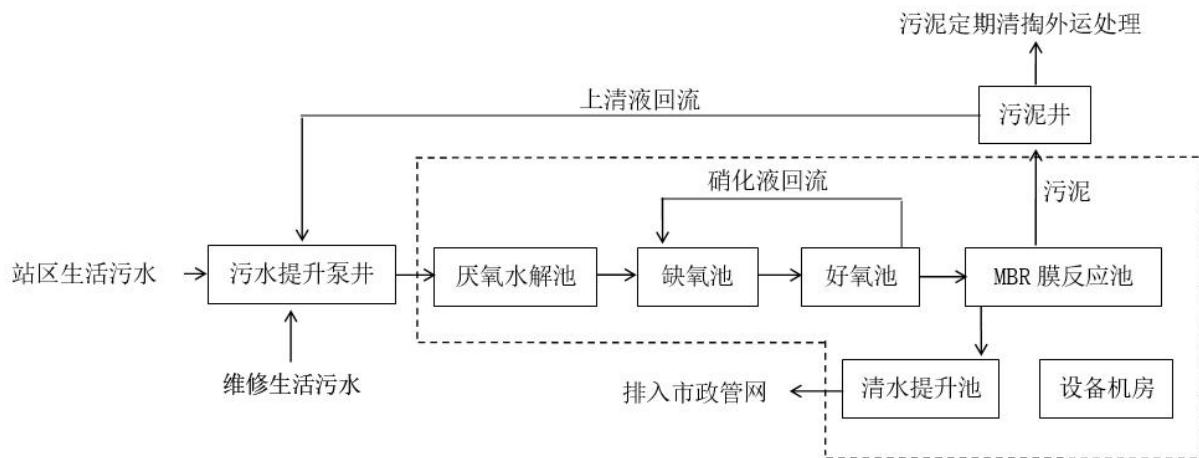
图 8.2-3 龙州站污水处理工艺流程图

验收阶段，龙州站生活污水已具备纳入城镇污水管网条件，新建龙州站生活污水和维修区废水经 MBR 污水处理系统（厌氧水解池→缺氧池→好氧池→MBR 膜反应池）处理达到龙州县污水处理厂纳管标准后，排入市政污水管网，进入龙州县污水处理厂处理后，最终排入丽江，目前接入市政污水管网工程已完成，且已取得排入排水管网许可证。处理工艺流程见下图：

注：虚框内为成套设备组成（一体化 MBR 污水处理设备）。

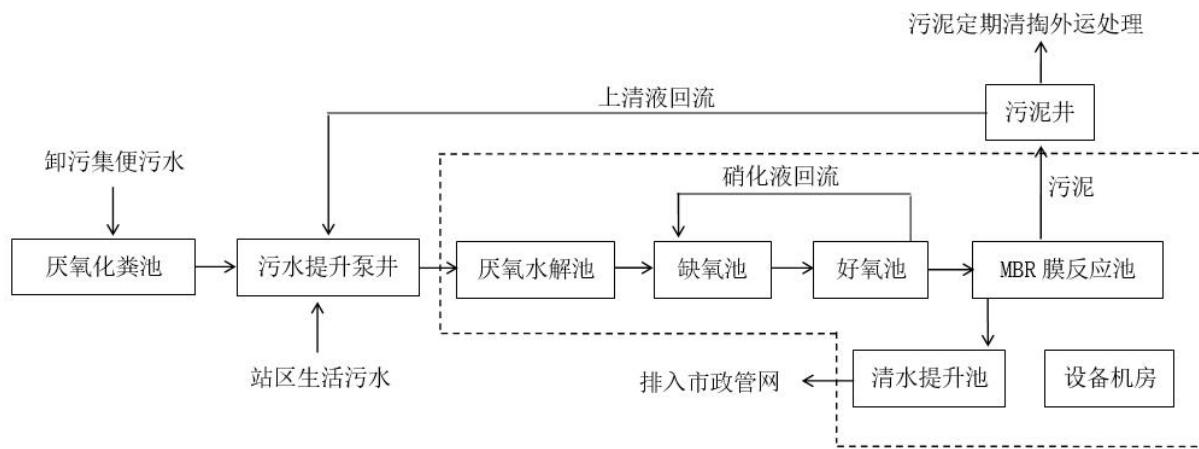
图 8.2-4 凭祥东站污水处理工艺流程图

验收阶段, 凭祥东站生活污水已具备纳入城镇污水管网条件, 新建凭祥东站集便污水、动车污物箱冲洗水经二级厌氧化粪池处理后与车站污水一起经 MBR 污水处理系统 (厌氧水解池→缺氧池→好氧池→MBR 膜反应池) 处理达到凭祥市污水处理厂纳管标准后, 排入凭祥市市政污水管网, 进入凭祥市污水处理厂处理达标后, 最终排入凭祥河。目前接入市政污水管网工程已完成, 且已取得排入排水管网许可证。污水处理工艺流程见下图:

注: 虚框内为成套设备组成 (一体化 MBR 污水处理设备)。

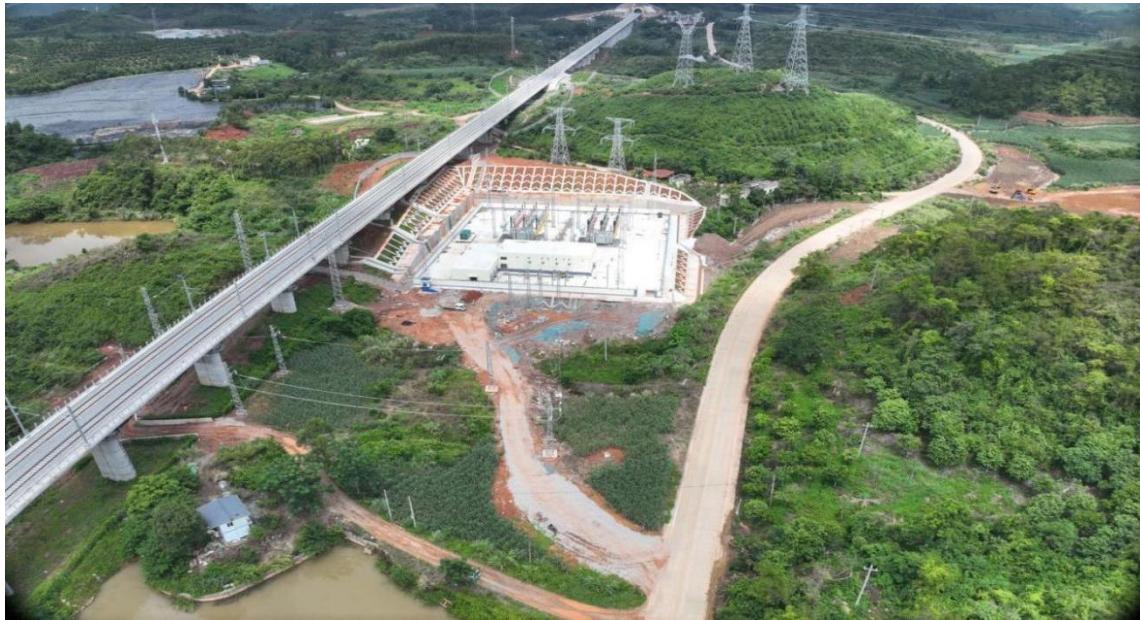
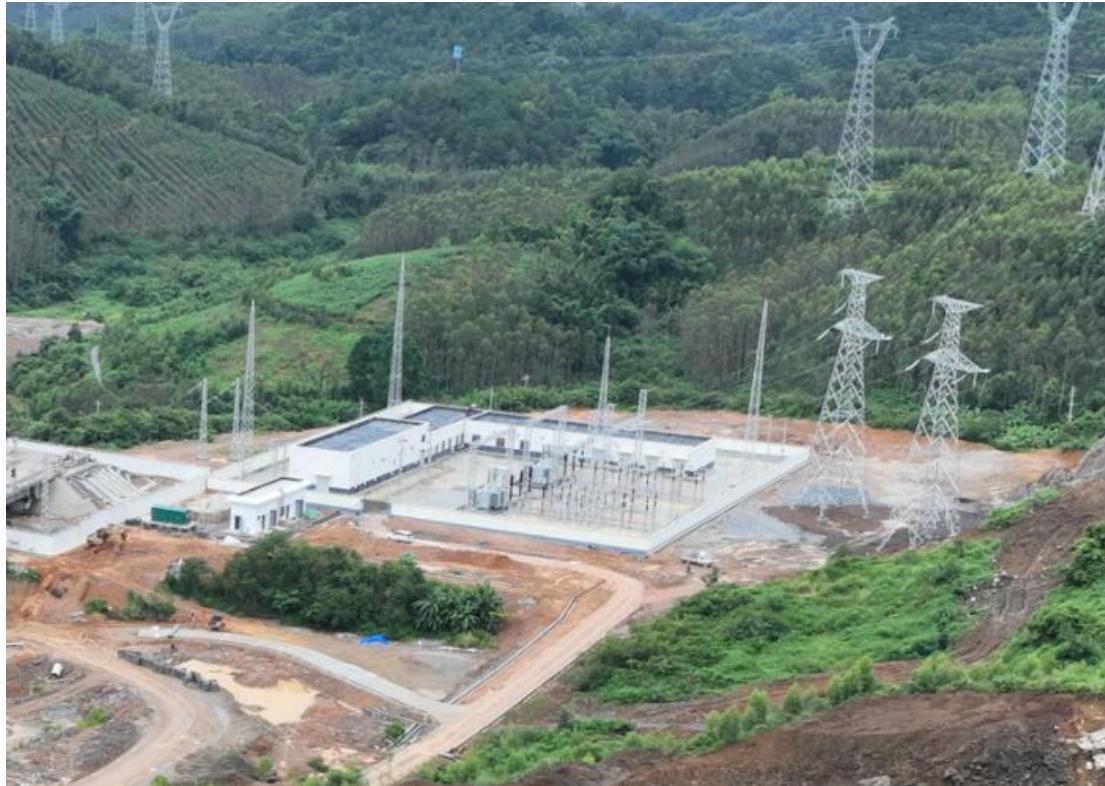
凭祥东牵引变电所
图 10.1-1 牵引变电所现状图

序号	名称	里程	周围敏感点分布情况
1	龙旺牵引变电所	D1K45+950 右侧	40m 范围内无居民住宅等敏感建筑，西北角 20m 处为垃圾填埋场办公楼
2	凭祥东牵引变电所	D1K81+210 右侧	40m 范围内没有敏感建筑物

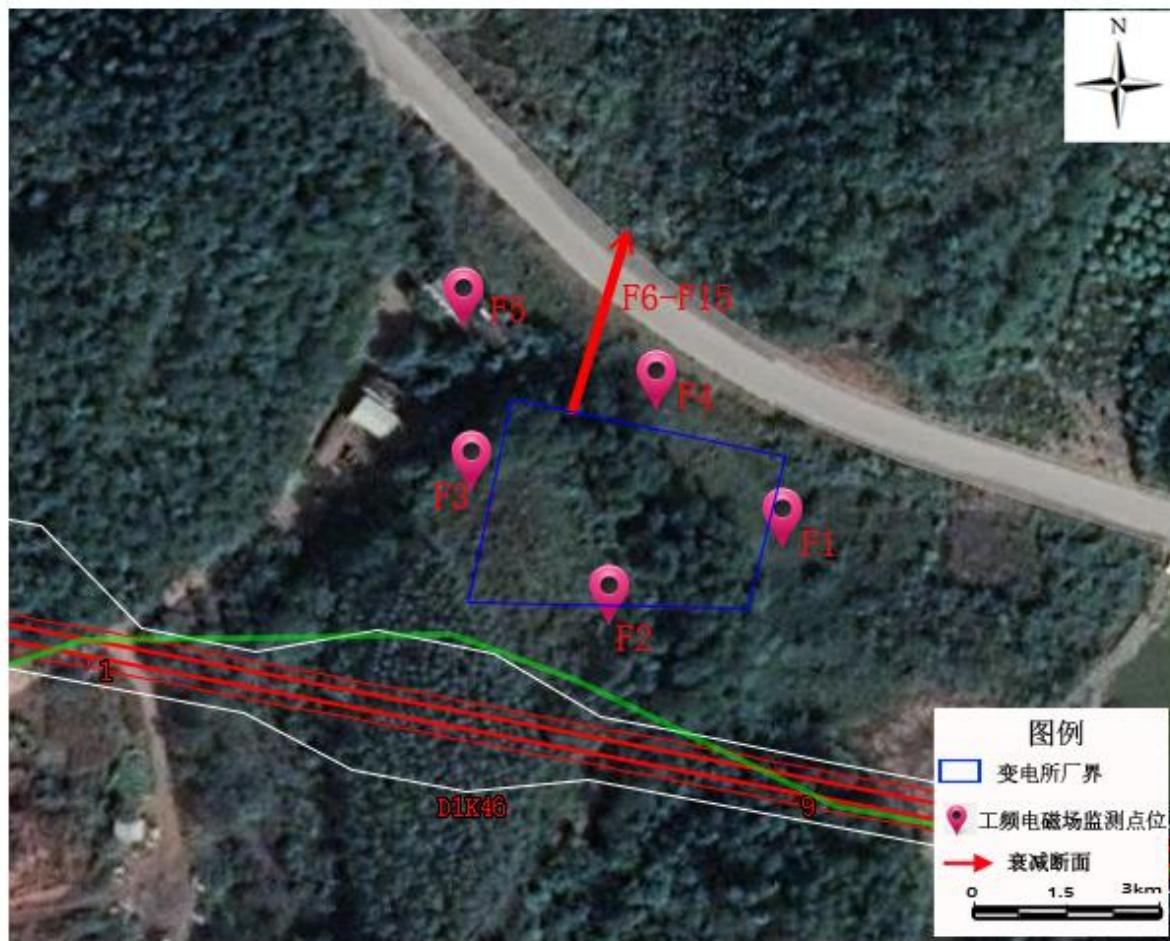
图 10.2-1 电磁监测布点图

测点序号	分类	测点名称	监测项目	监测频次
F1	围墙外 m	东侧围墙外 5m	工频电场、工频磁场	监测 1 次
F2		南侧围墙外 5m		
F3		西侧围墙外 5m		
F4		北侧围墙外 5m		
F5	关注点	垃圾填埋场综合楼，距最近围墙 25m		
F6~15	断面监测路径	北侧围墙外 5m、10m、15m、20m、25m、30m、35m、40m、45m、50m

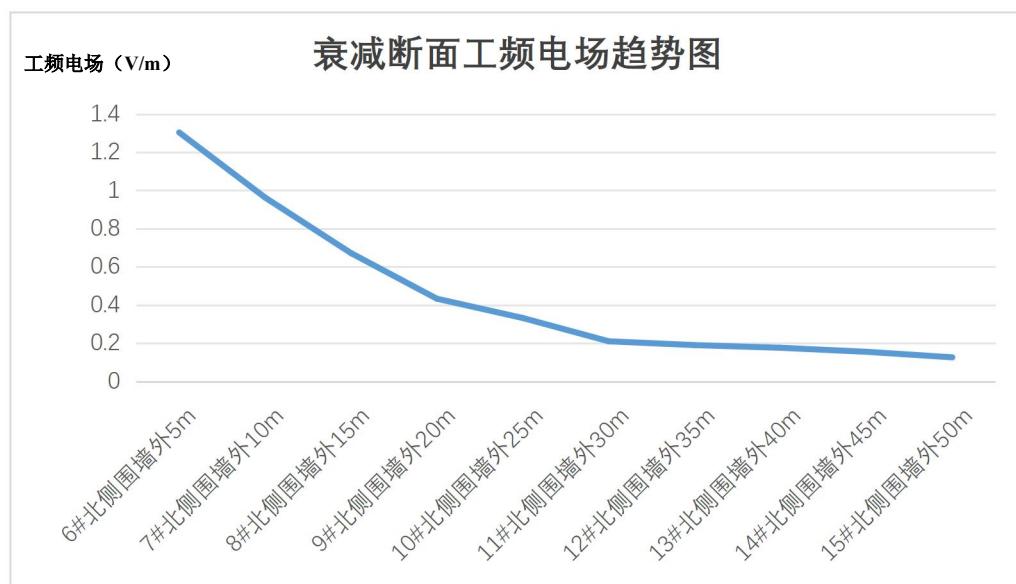
图 10.3-1 北侧围墙衰减断面工频电场趋势图

由上表可知,龙旺牵引变电所围墙外 5 米的工频电场监测数据在 1.337~70.83v/m 之间,工频磁场监测数据在 0.4795~0.7915 μ T 之间,垃圾填埋场综合楼的工频电场监
