桂林至钦州港公路（南宁六景至宾阳段）

# 竣工环境保护验收调查报告

建设单位：广西六宾高速公路建设发展有限公司

调查单位：广西交通设计集团有限公司

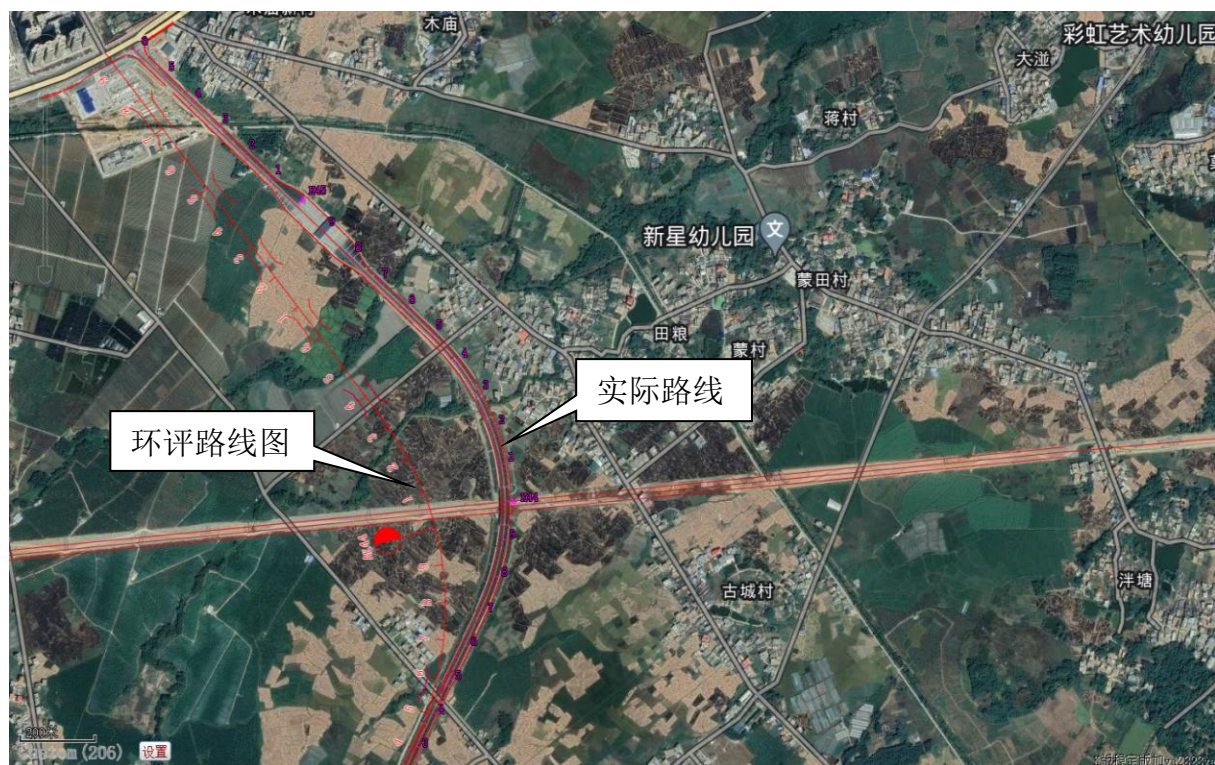
图 2.3-1 K43+400~K45+620 路段偏移变化情况

环评阶段宾阳南服务区位于 K44+650 处，该区域全部为基本农田，为避开基本农田，项目在用地预审时，自治区自然资源厅推荐将服务区布设于宾阳县县城规划范围内，因此宾阳南服务区实际建设于宾阳连接线与宾阳东环路交接处的左侧区域（K45+500），详见图 2.3-2。调整后的宾阳南服务区较环评阶段向西北方向迁移约 500 米，该区域为宾阳县县城规划的发展备用地，不占用基本农田，同时该位置周边不涉及饮用水水源保护区、自然保护区和风景名胜区等重要环境敏感区。环评阶段服务

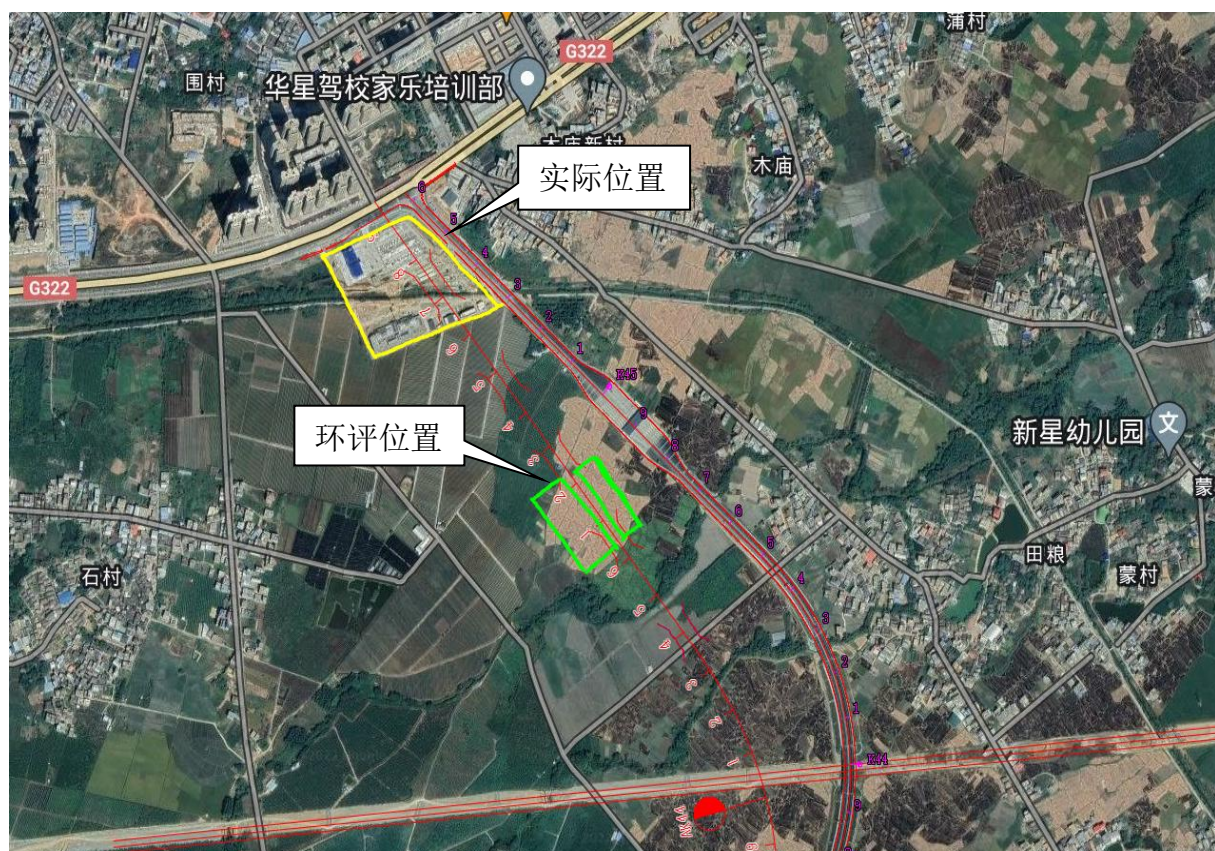
图 2.3-2 宾阳南服务区选址位置变化情况

区的废水经处理达标后排入王明江，实际建设的服务区废水经处理达标后排入五化干渠，最终排往农灌区。因此宾阳南服务区位置变动对环境的影响向有利方向变化。

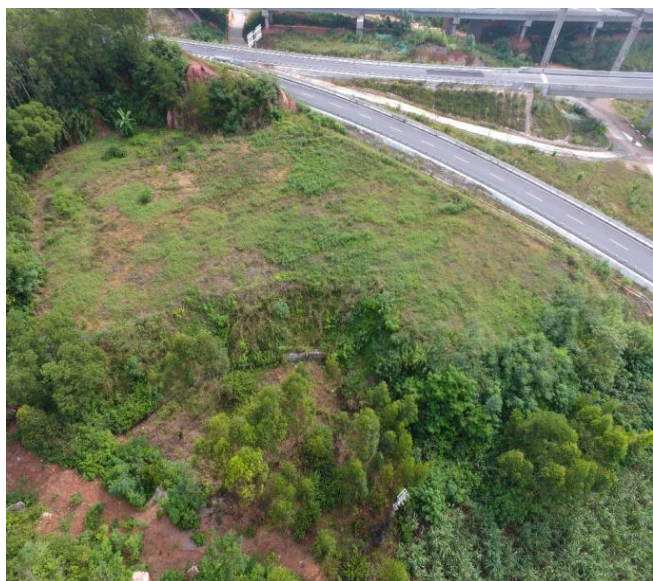
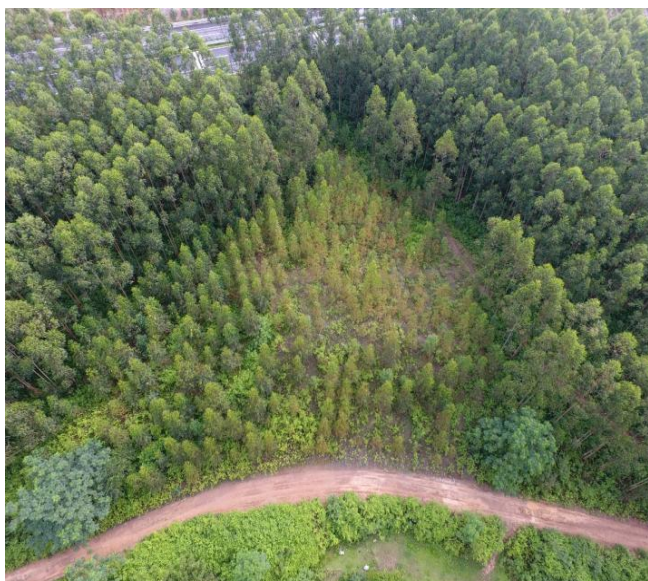
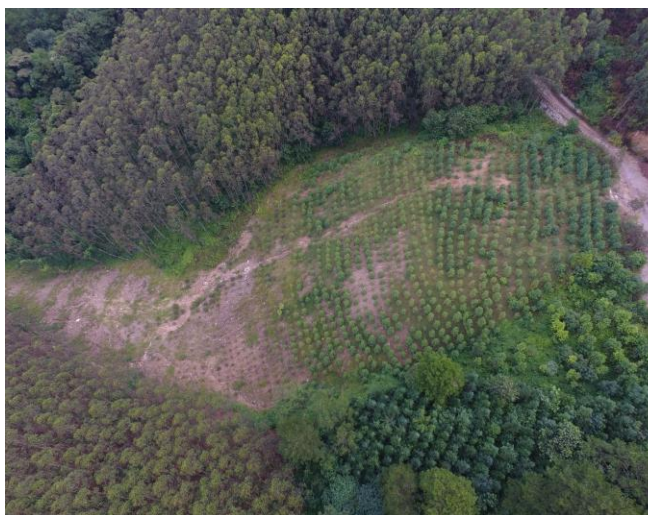
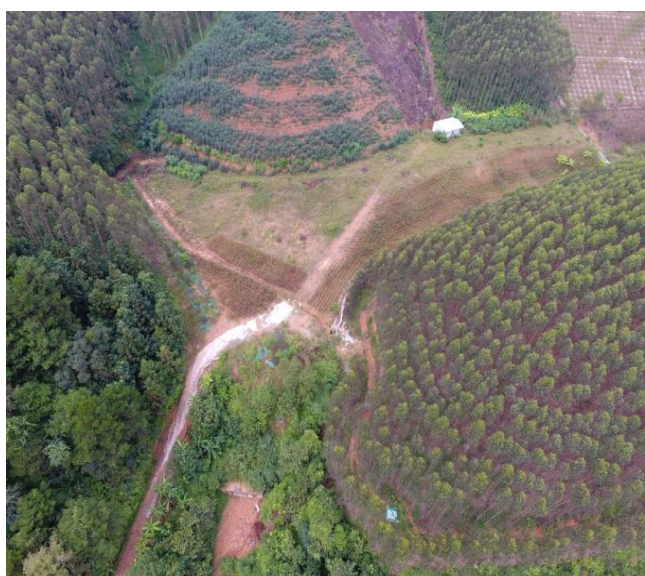
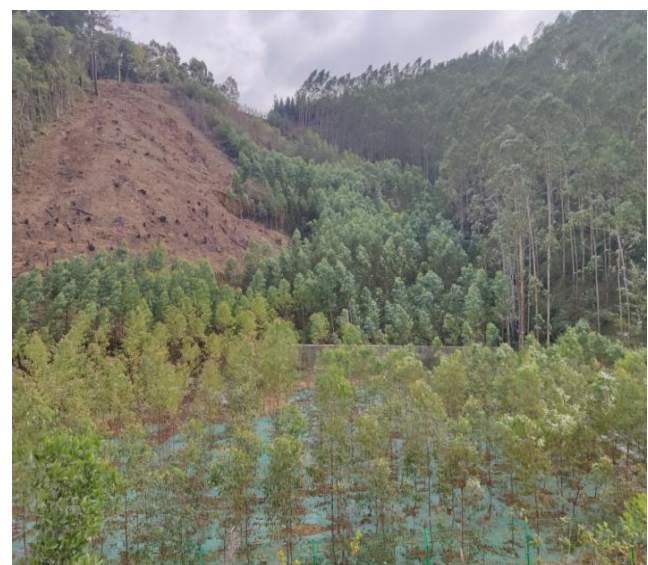
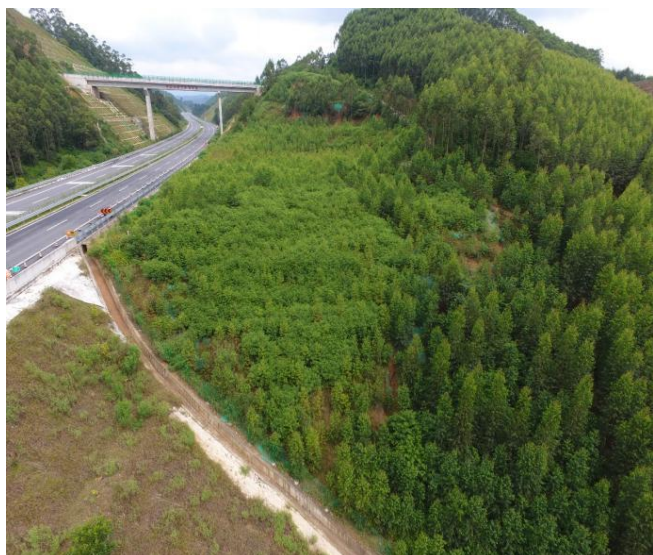
图 5.3-3 典型弃渣场恢复情况

| 序号 | 位置桩号 | 所在乡镇 | 占地面积<br>( $\text{hm}^2$ ) | 占地类型 | 弃方量 (万<br>$\text{m}^3$ ) | 已采取恢复措施 |
|---|---|---|---|---|---|---|
| 23 | K39+600 左 200m | 宾阳县宾州镇 | 3.64 | 林地 | 4.40 | 平整土地、修建混凝土挡墙, 植草绿化 |

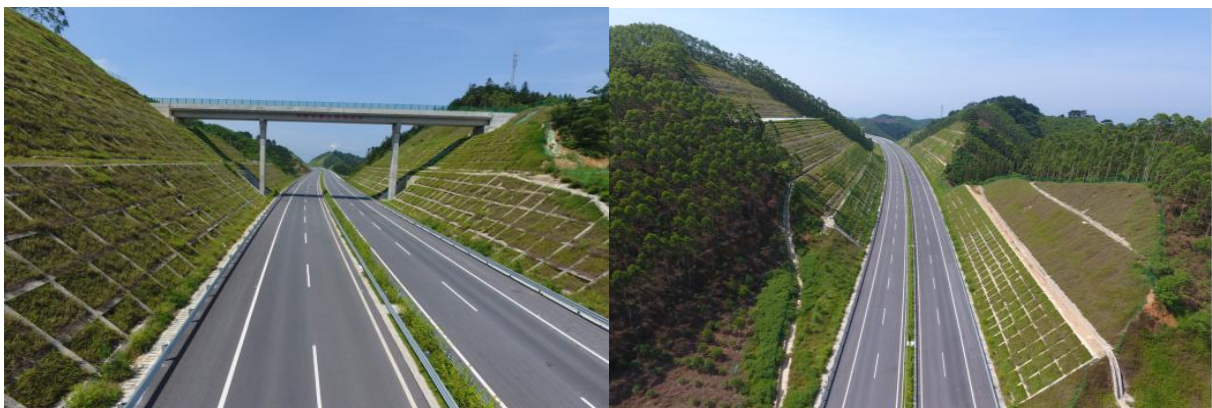
典型挖方路段植物防护现状

工程采取植物防护为主、工程防护为辅的综合防护方式对路基边坡进行防护。具体根据工程地质、水文地质、边坡高度、环境条件以及施工条件等因素，合理选择喷播植草护坡、拱形骨架护坡、锚杆框架防护、锚索框架护坡等防护形式，既确保了边坡安全，又起到绿化美化、防治水土流失的作用。试运营期，沿线边坡总体稳定，绿化植物生长状况良好。典型边坡防护现场图片见图 5.3-6。

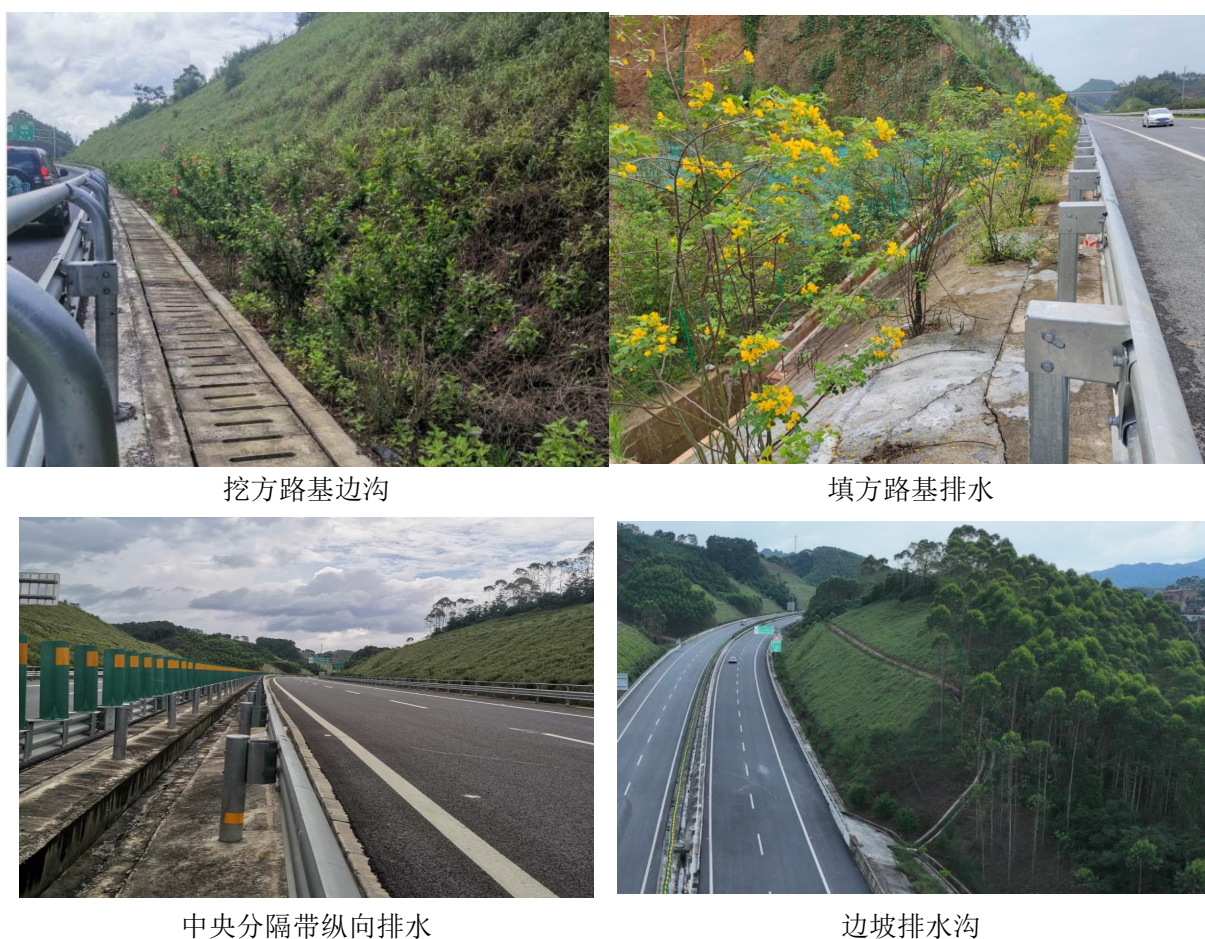
图 5.3-7 典型公路排水设施现状

工程设置了由排水沟、边沟、截水沟、急流槽、中央分隔带纵向排水沟和横向排水管等组成的完善的综合排水系统，可将路基、路面、边坡及坡面顶部的水排至路外，排水设施较为完善。

经调查，本项目建设的公路排水设施自成体系，空间布局合理，能有效拦截和及时排放降雨形成的路面和坡面径流水，排水系统与周边自然水系衔接顺畅，排水去向主要为冲沟（旱沟）、溪流、农业沟渠或洼地。调查期间，沿线公路排水总体畅通，未发现因排水设施不完善导致边坡冲刷和冲毁农田的情况。典型排水设施现状见图 5.3-7。

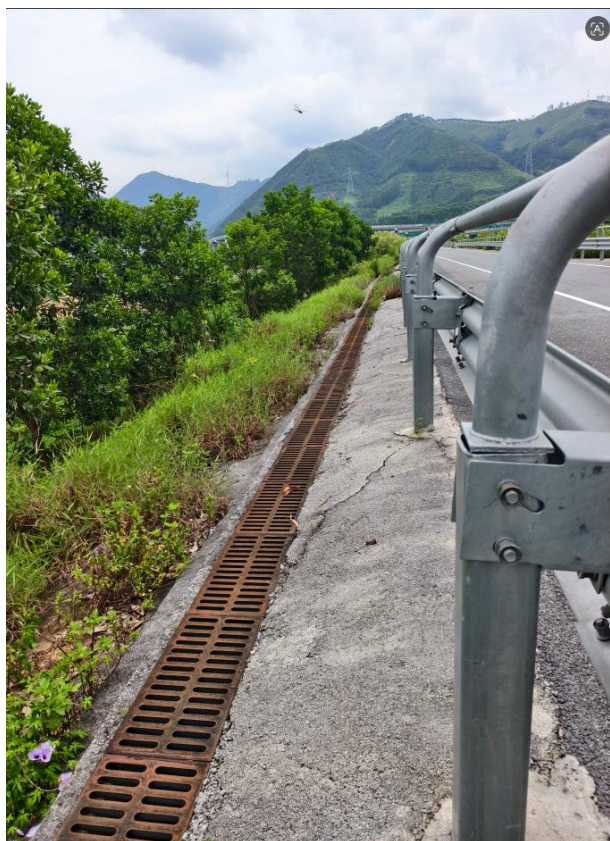
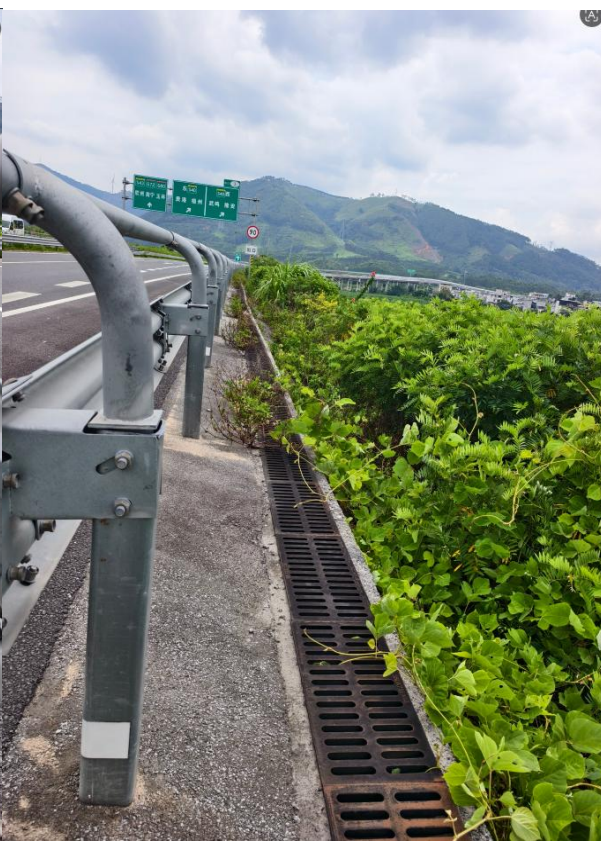
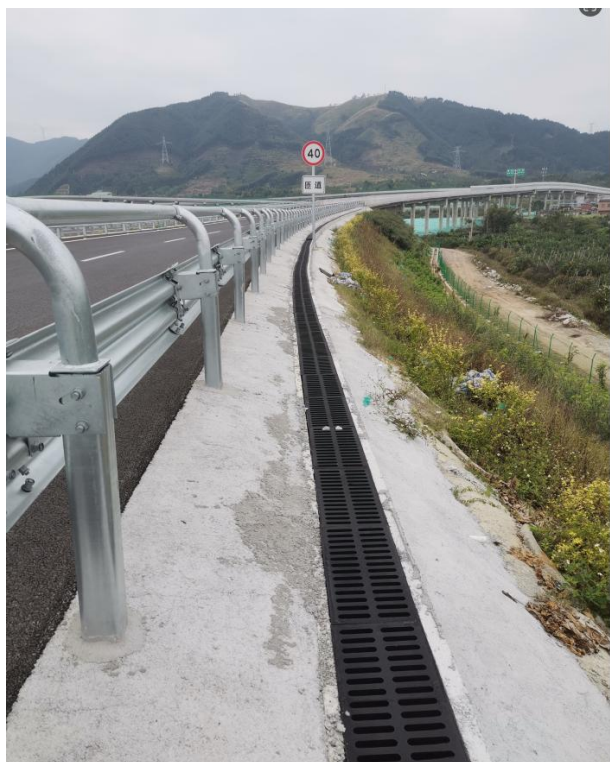
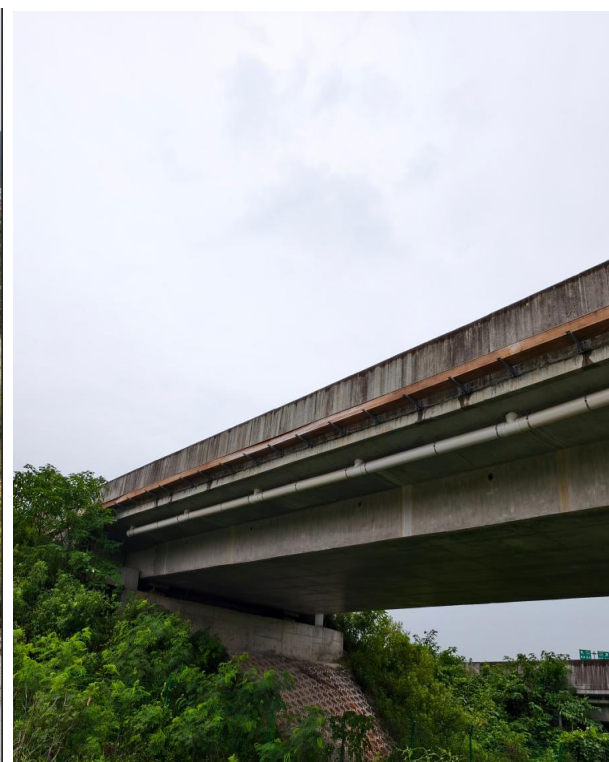
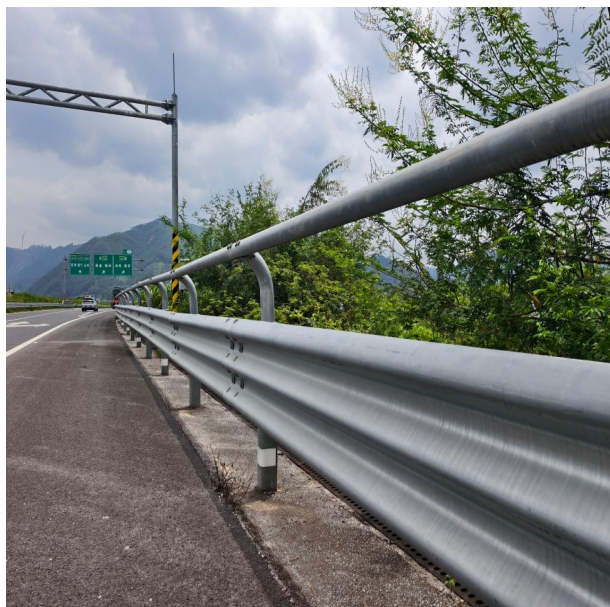
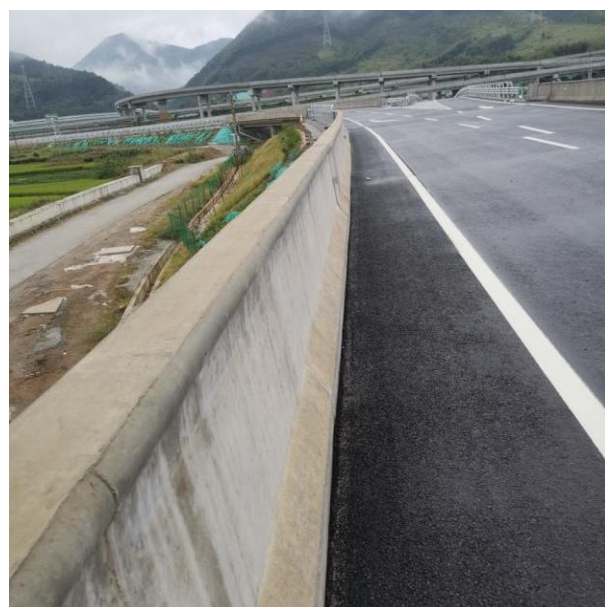
图 9.3-3 宾州镇武岭村水源地保护区路段环境风险措施

主线右幅右侧设置双排水边沟

主线左幅右侧双排水边沟

C 匝道路面双排水边沟

C 匝道 1 号中桥桥面径流收集管

路基 SA 级加强型防撞护栏

桥面 SS 级加强型防撞护栏

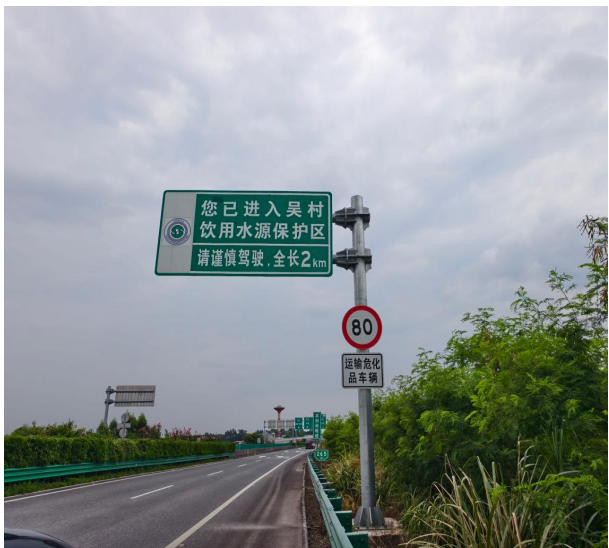
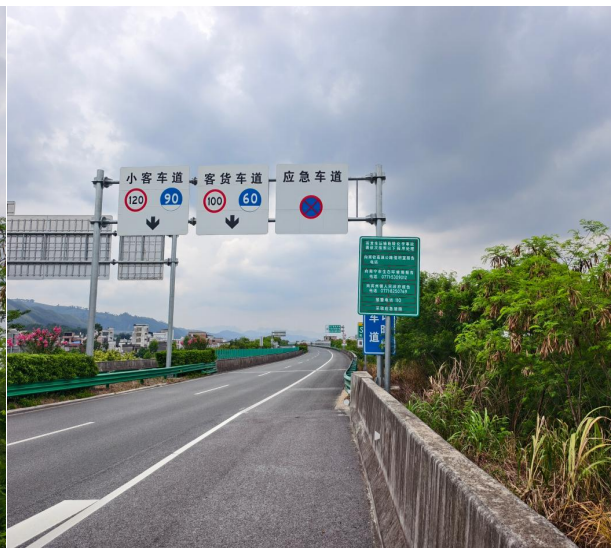
图 9.3-4 吴村水源地保护范围路段环境风险措施

经配套实施双排水边沟、加强型防撞护栏、沿线警示告示等全套风险防控设施后，若发生危化品泄漏、车辆起火等事故，路面产生的泄漏废液及消防废水可沿排水系统导流，向西北方向排出水源地取水口 50m 管控范围以外；加之吴村取水井为封闭式机井，井口配套实体围墙阻隔，事故废水无法直接汇入取水点位。同时路段分级布设 SA/SS 级高防护防撞护栏，可大幅降低车辆冲出路面的事故概率。综合上述工程防控设施，本项目针对吴村水源地配套的风险防范措施完备，能够有效保障取水安全，满足规范规定的环境风险防控要求。
